# 失敗から学ぶ 失敗事例

2011年2月16日

内田智久, esys, IPNS, KEK

# 障害内容

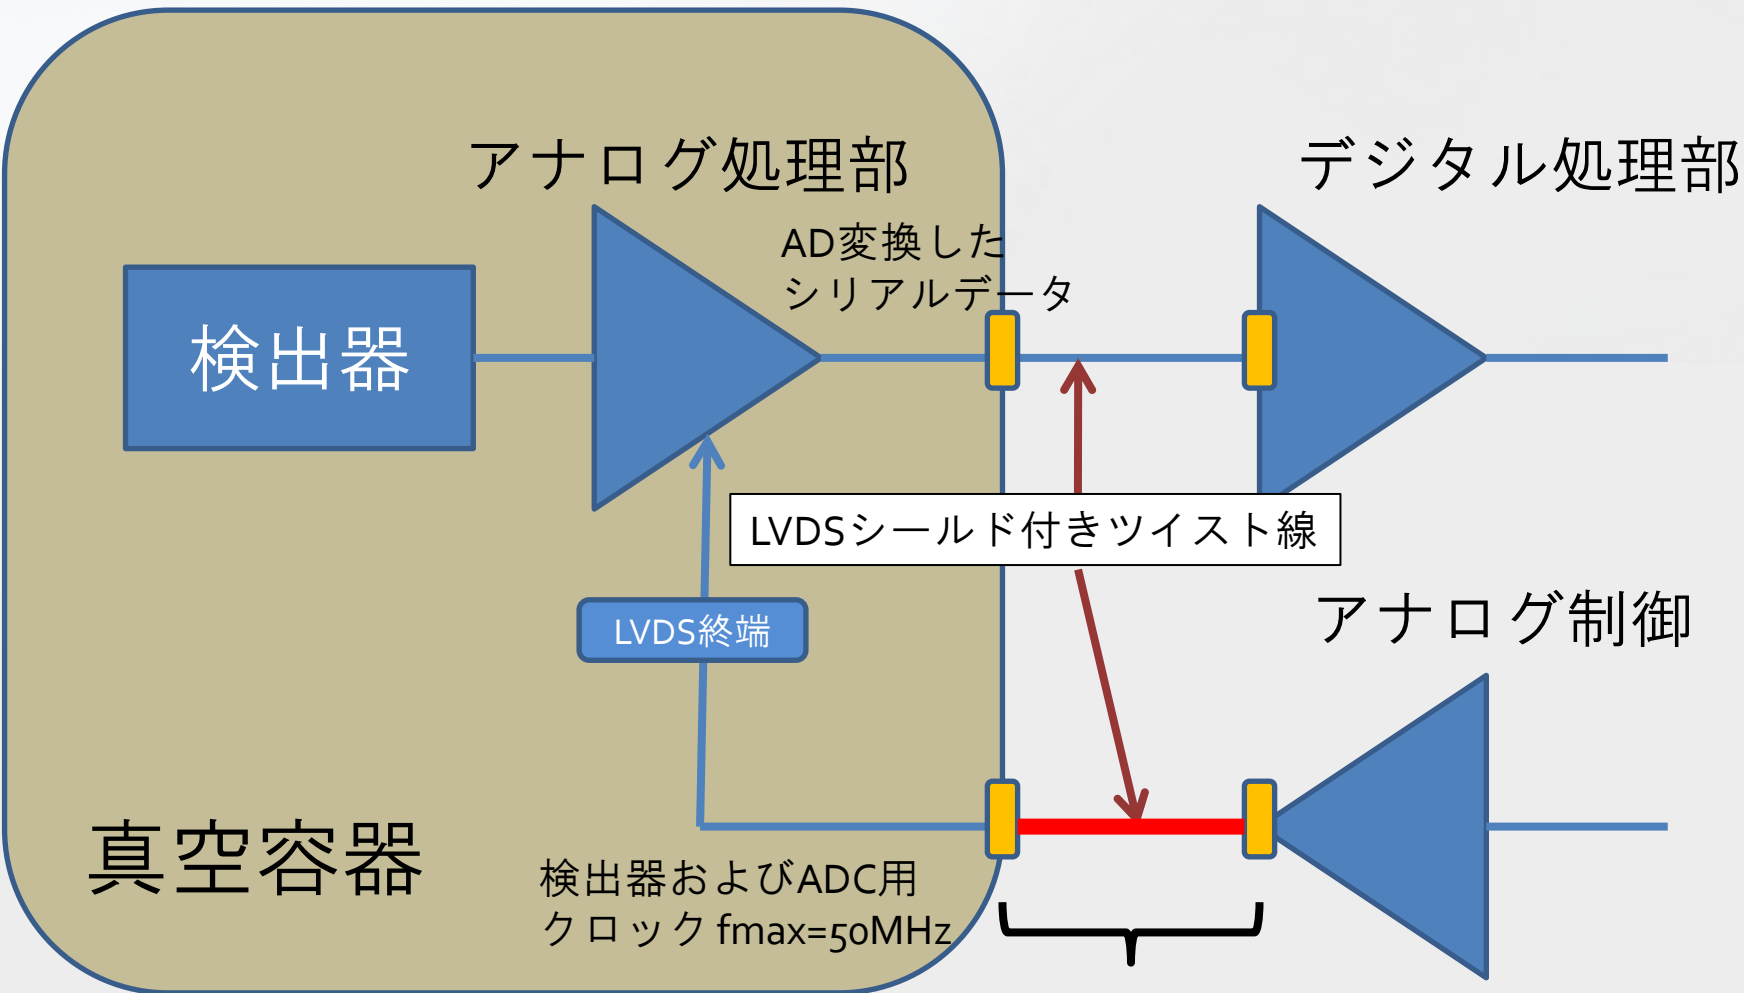
この部分のケーブルを交換するとエラーが無くなる

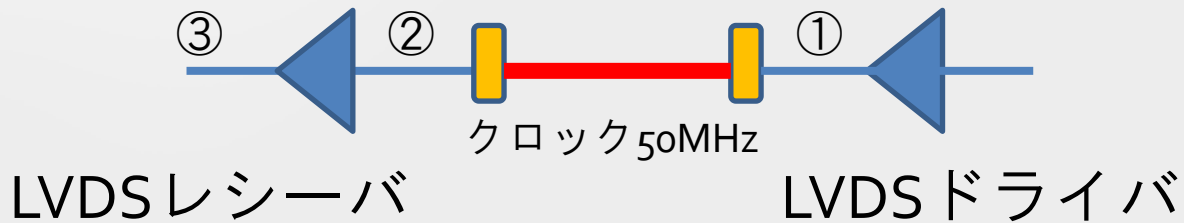
3か所測定

実はバスLVDSで  
複数のレシーバが存在する

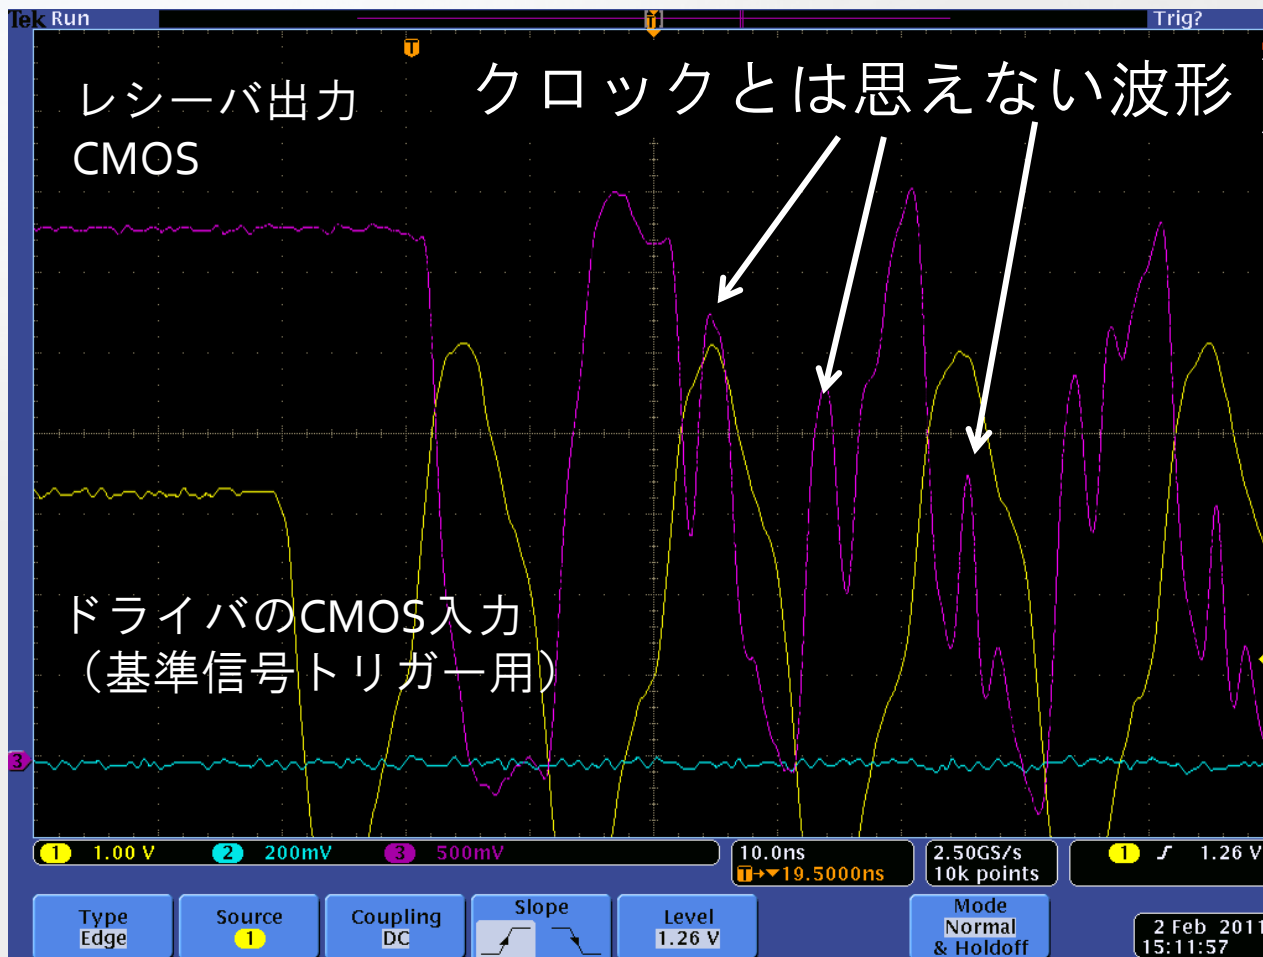
# 問題のケーブル 1 m LVDS レシーバ出力

- LVDS信号の反射ではないか？
- 読み出しクロック50MHz
- 実験室で出来るだけ同じ条件にしてテストする
  - 真空容器のコネクタなど同じにした
  - 再現した！
