PP ASIC Measurements

Yasuyuki Horii

18 Apr. 2019

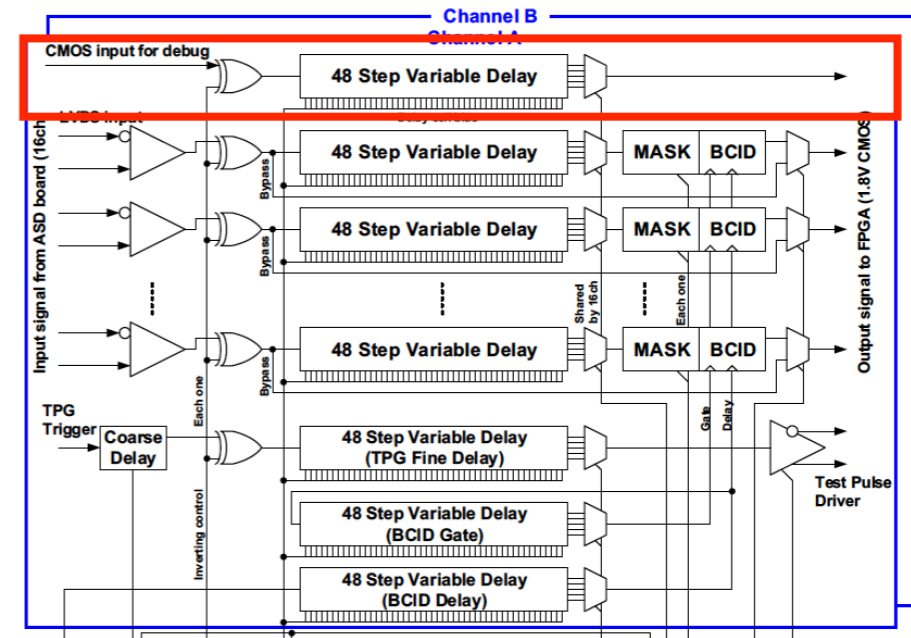
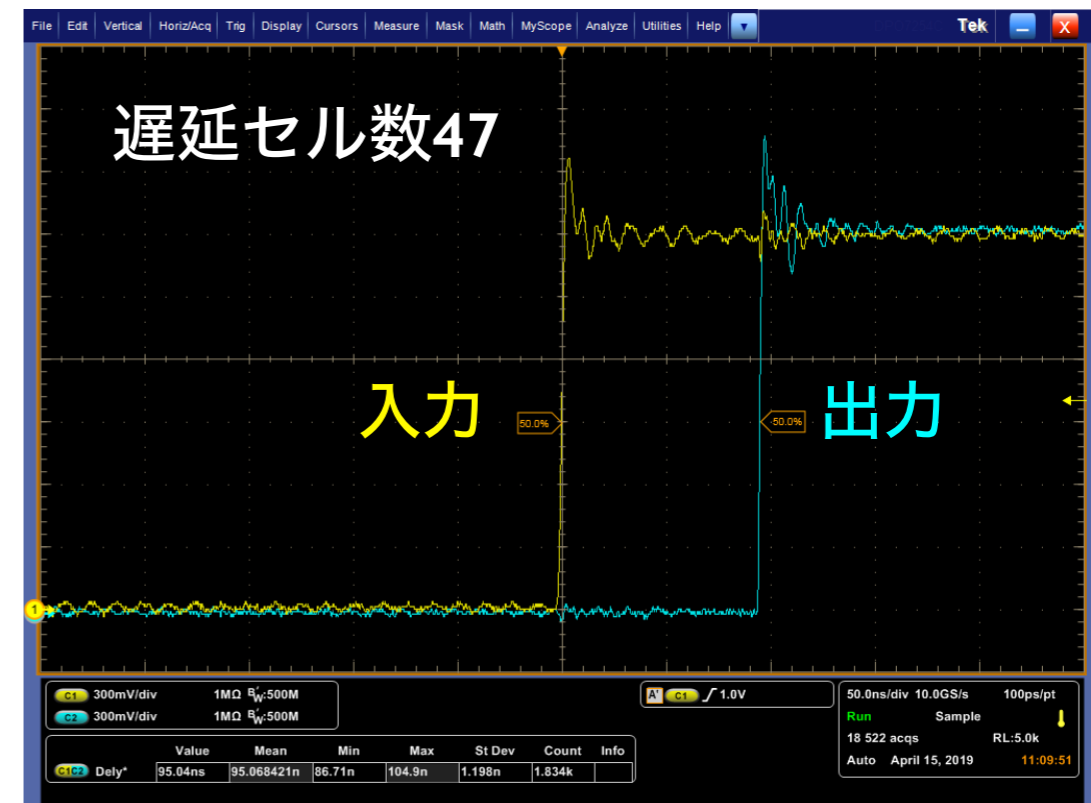
V_{CON} を0.7-1.7Vの範囲で外部から与え、
テスト用の可変遅延回路にクロック (1 kHz) を入力。
入出力の時間差を、遅延セル数0、47に対して測定。
差を47で割ることで、セルあたりの遅延を導出。

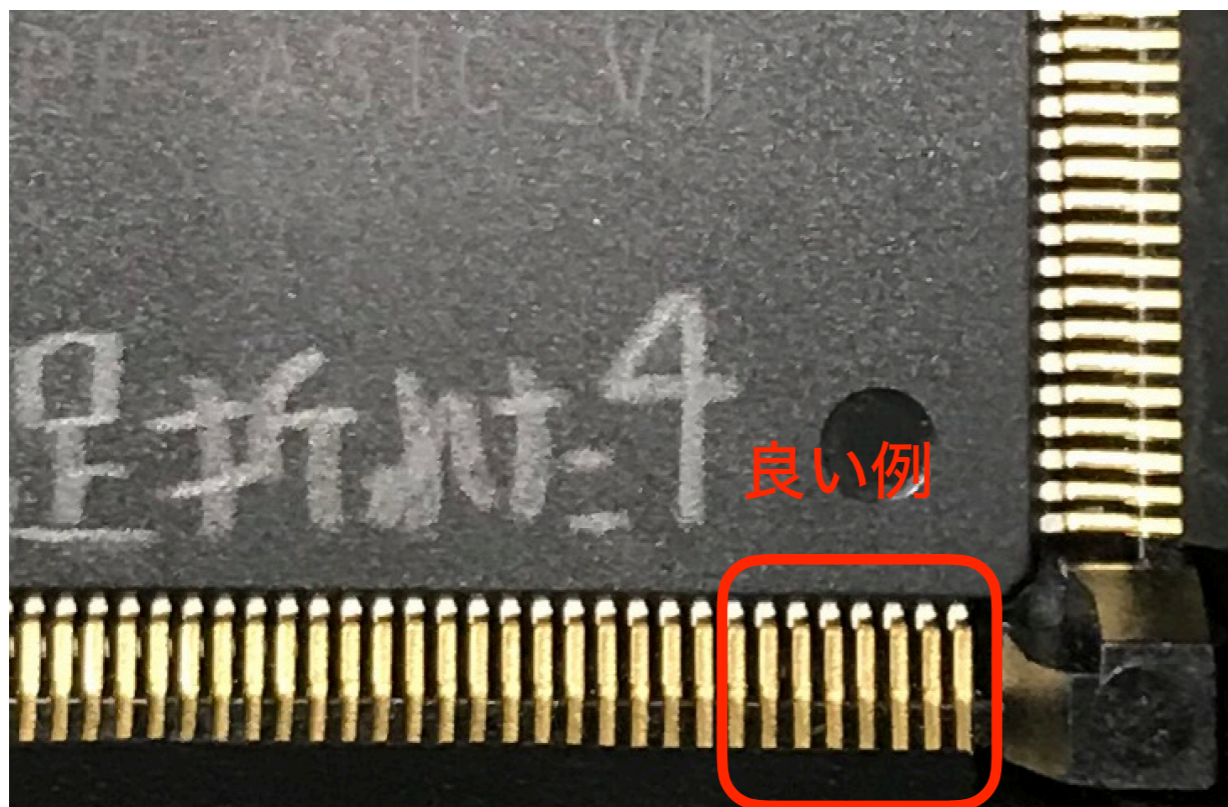
ソケットには個性がありそう。今回使用した試験ボードのソケットでは、

PP ASICを右方向に押し当てた状態でソケットを閉じると

ASICがより中央に設置される（それでも少し左に寄る）。左図参照。

逆に、PP ASICが中央または左方向に寄っている状態でソケットを閉じると、

半ピン分くらい左に寄ってしまう。テンションがかかる可能性あり。右図参照。

ソケットへの設置時に、コツと力があるので、試験時は注意。
