# 液体アルゴンTPCのための 信号読み出し回路開発

～極低温下での作動回路を目指して～

@ 2013.12.7・8 Neutrino Frontier Session

横浜国立大学  
大学院工学府  
修士2年  
岩崎裕也

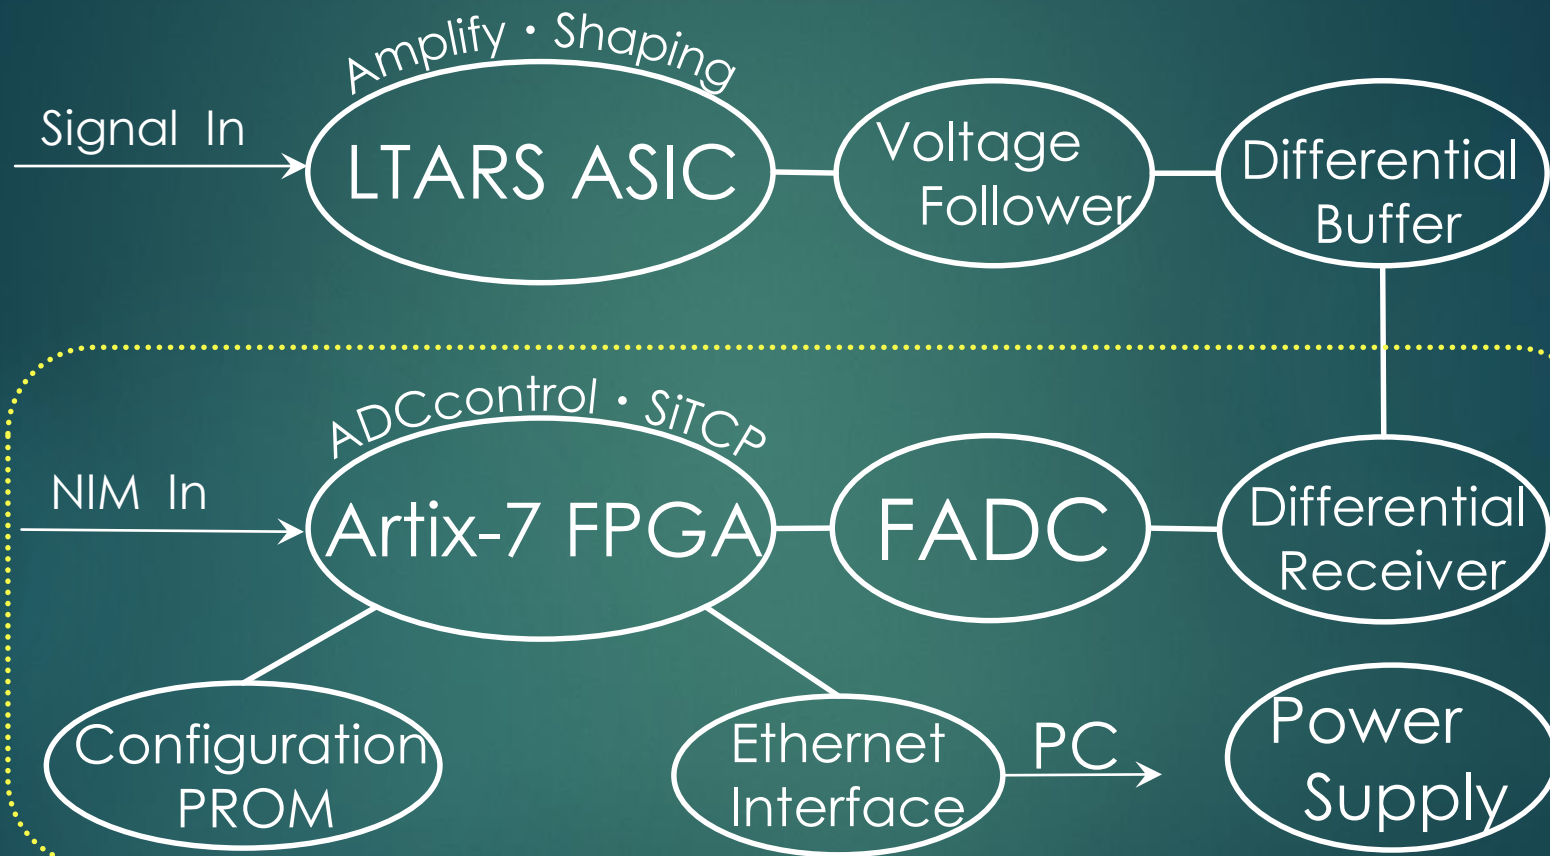
## Digital Board

- Analog Boardからの差動出力を受けてADCに入力(4fc~70fcレンジを実現するためにGainを少々下げている)
- PMTからのNIM信号をFPGAに入力しFADCのトリガーとしている
- PCへのデータ転送はSiTCPを利用する

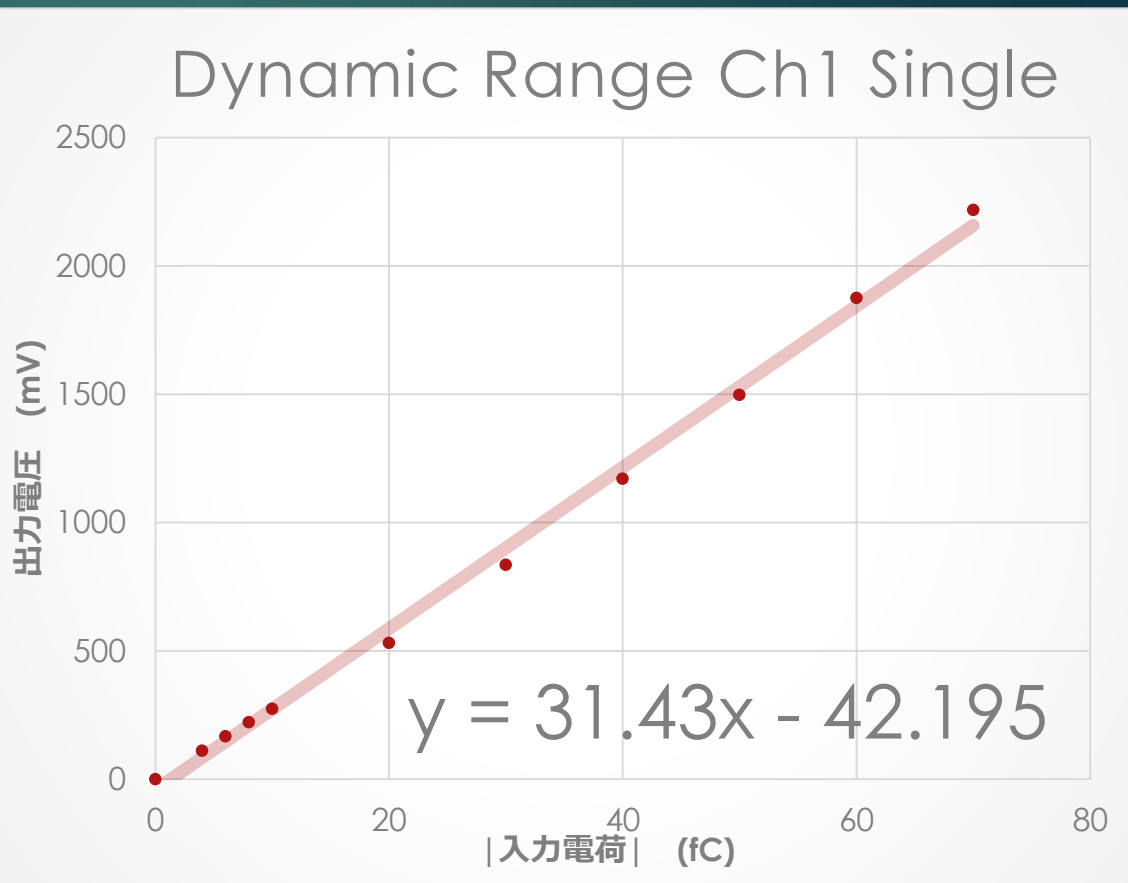
Gain 31.43 mV/fC

ダイナミックレンジ特性の結果から、ゲイン $31.43\text{mV/fC}$ を得た  
ノイズは現時点でSN比10以上という結果を得ている( $C_{\text{det}}=100\text{pF}$ の時)

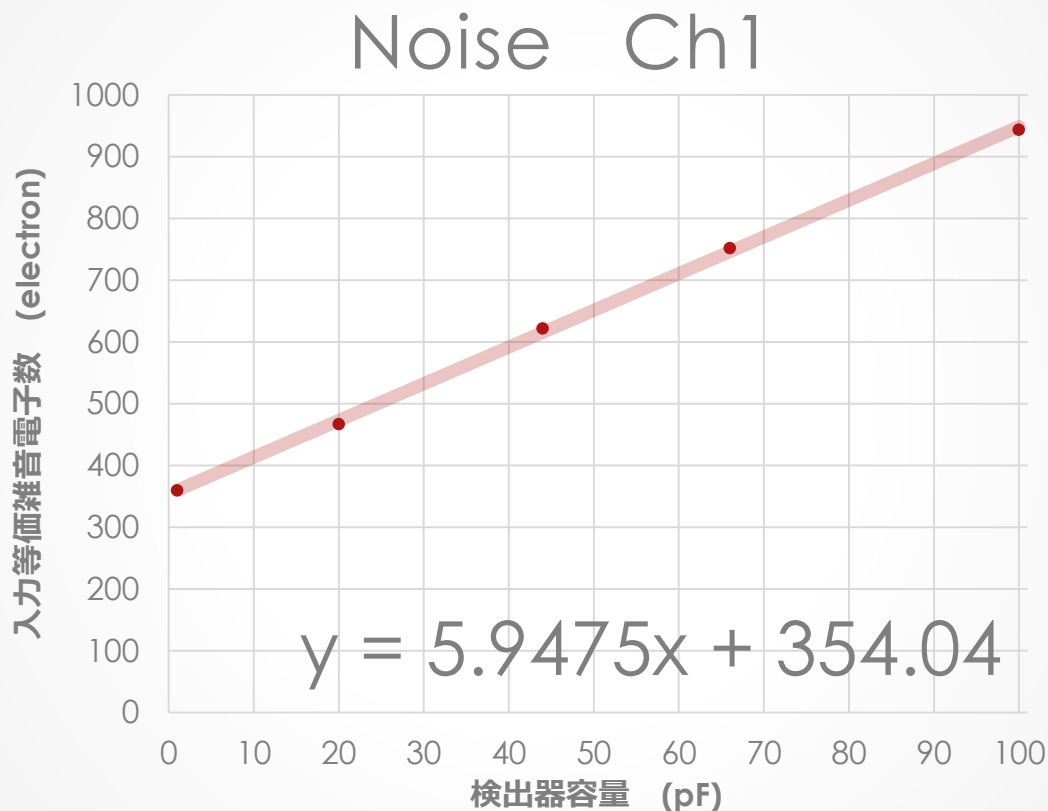
最小信号  $4fC = 25000$  electron の入力電荷を考慮すると、検出器容量が100pFにおいて

SN比10以上を達成出来ている

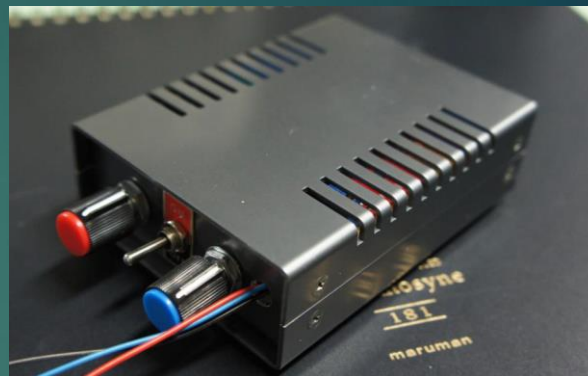
## 電源の自作

ノイズの低減、また実験の効率なども考慮し、小型の専用電源を作製した

- ・ 006P電池をリニアレギュレータ(LT3014)により降圧
- ・ サイズ 7.5 x 10 x 3 (cm)

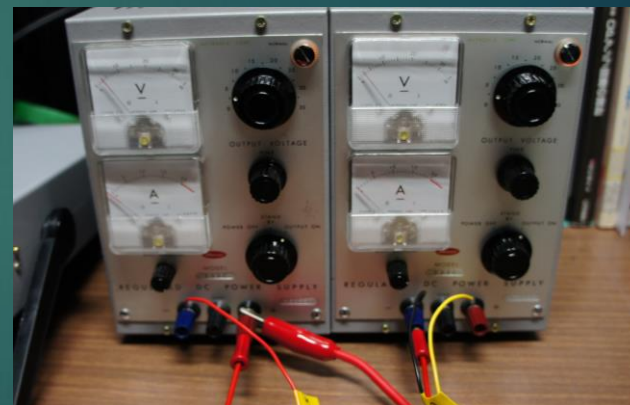
\* テストボード用電源

Metronix 532C

100V AC 駆動のかなり古い電源

電源を自作する...

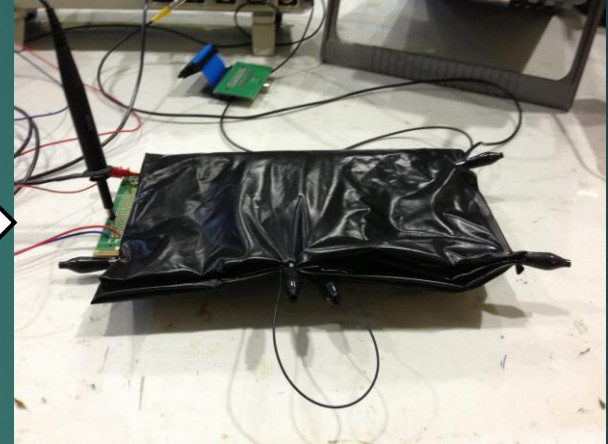
シールドで覆う(簡易的なシールドを国大から持ってきた)

銅シールでsensitiveな部分をシールド。  
なお、パターンのインピーダンスが変わ  
る心配はない
