液体アルゴンTPCのための 信号読み出し回路開発

～極低温下での作動回路を目指して～

横浜国立大学
大学院工学府
修士1年
岩崎裕也

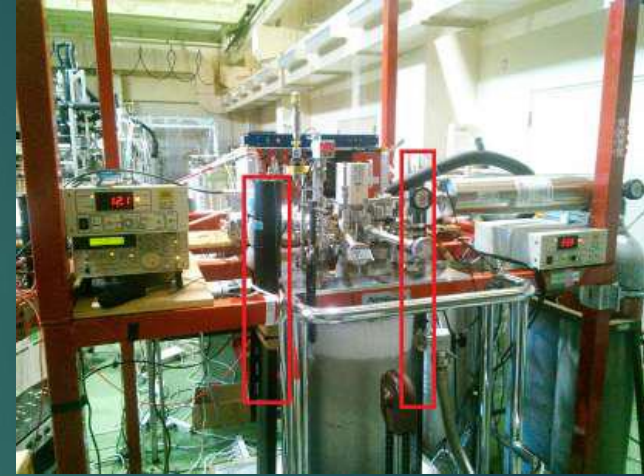
10Lテストチェンバー

10Lテストチェンバーで極低温下にて動作可能な読み出し回路開発を行う

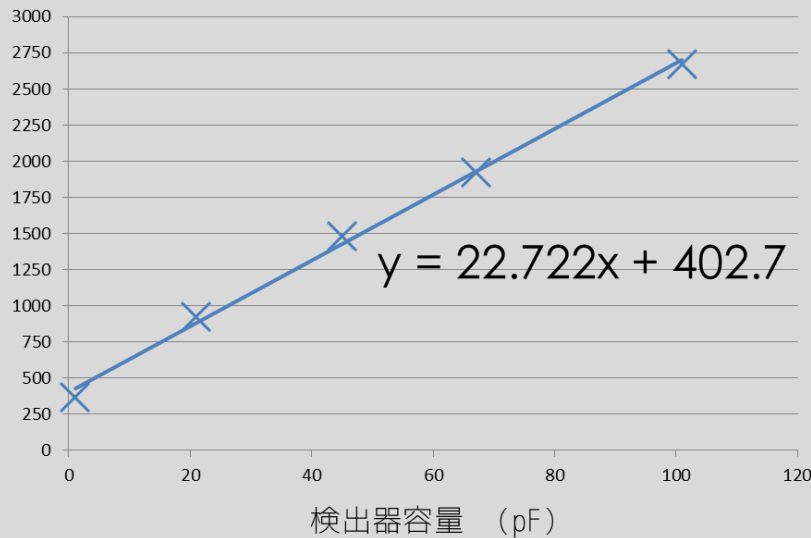
ノイズの検出器容量特性

シミュレーションにおいてLTARS ASICのイントリンジックノイズは 10 electron/pF 程度

検出器容量が 100pF 程度で入力等価雑音電子数が 2675 electron
4fC = 25000 electron の入力電荷を考慮すると、SN比10以上を達成出来ていない

このノイズ結果では値が大きい

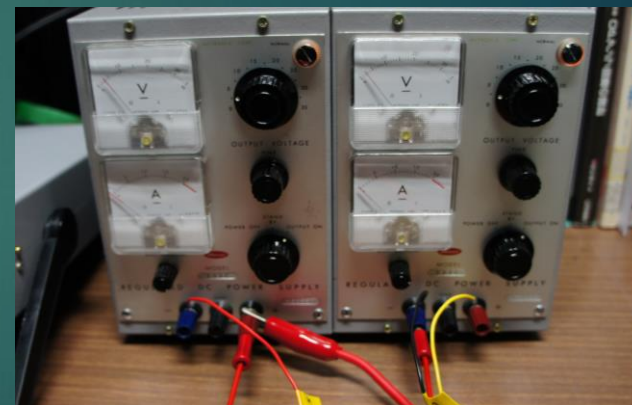
* テストボード用電源

Metronix 532C

100V AC 駆動のかなり古い電源

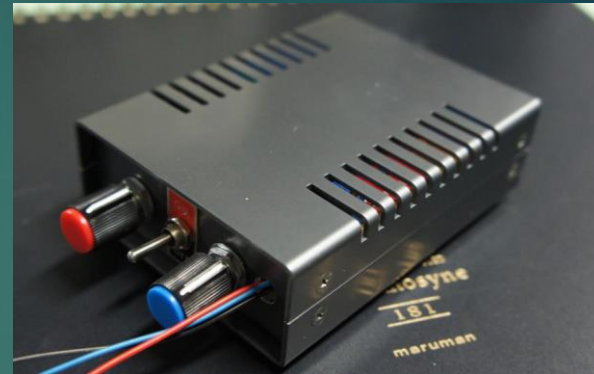
電源の自作

ノイズの低減、また実験の効率なども考慮し、小型の専用電源を作製した

- ・ 006P電池をリニアレギュレータ(LT3014)により降圧
- ・ サイズ 7.5 x 10 x 3 (cm)

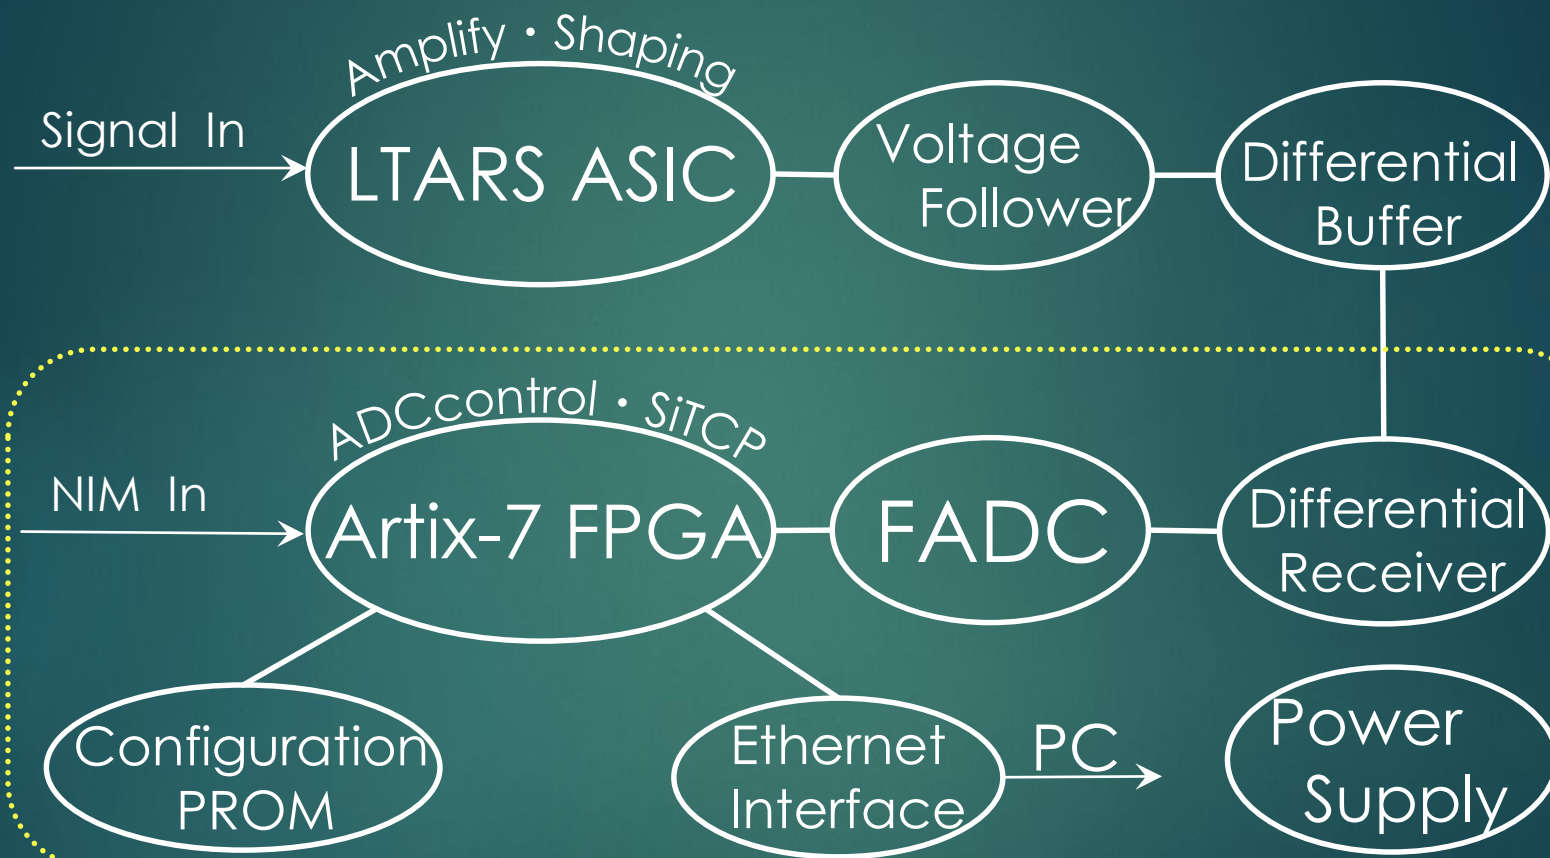
DIGITAL

- Analog Boardからの差動出力を受けてADCに入力(4fc~70fcレンジを実現するためにGainを少々下げている)
- PMTからのNIM信号をFPGAに入力しFADCのトリガーとしている
- PCへのデータ転送はSiTCPを利用する

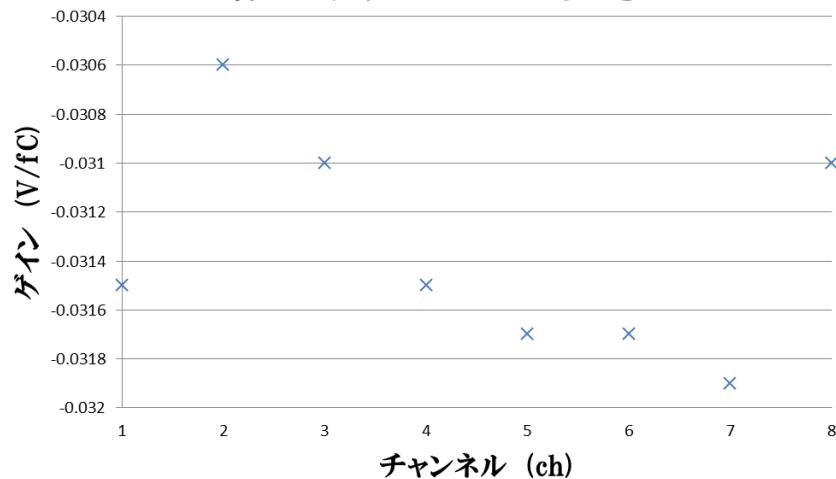
各chにおけるゲインのばらつき

プリアンプやシェーパに使用されたトランジスタやコンデンサの特性のばらつきのためである

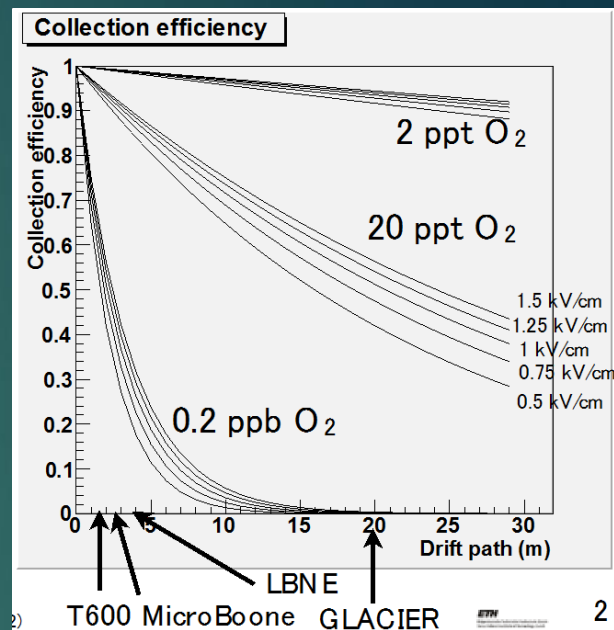
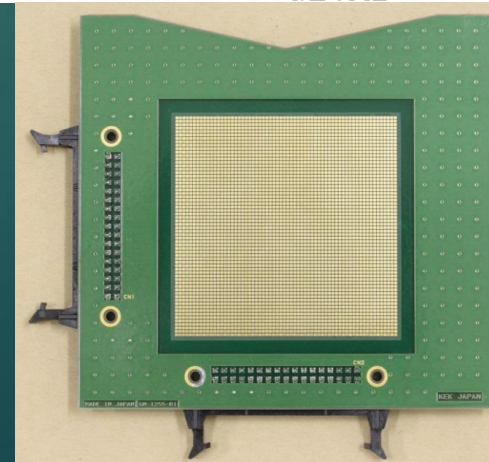
- 2次元読み出しPADの開発
