J-PARC muon $g-2$ /EDM 実験：陽電子飛跡検出器用 読み出しASIC品質保証システムの開発

九州大学基幹教育院, Open-It
山中隆志

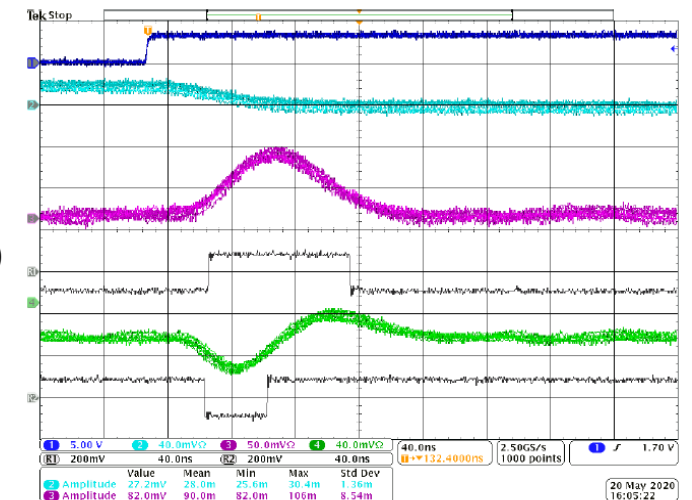
テストパルス
増幅信号
整形波出力
(コンパレータ出力)
微分出力
(コンパレータ出力)

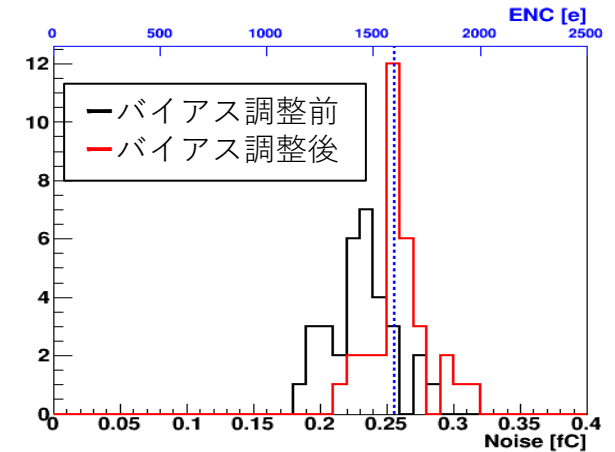
ノイズ分布@C_{det}=33 pF

ノイズ要求値
<1600 e⁻@C_{det}=30 pF

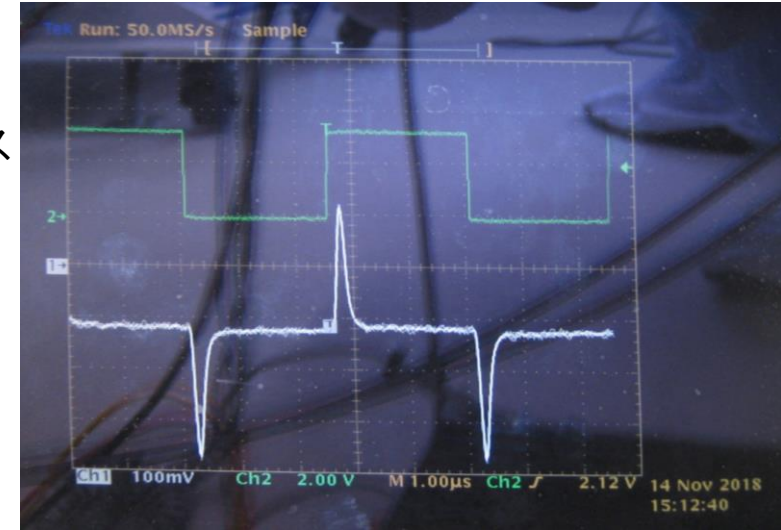
正常なアナログ波形

テストパルス

整形波出力

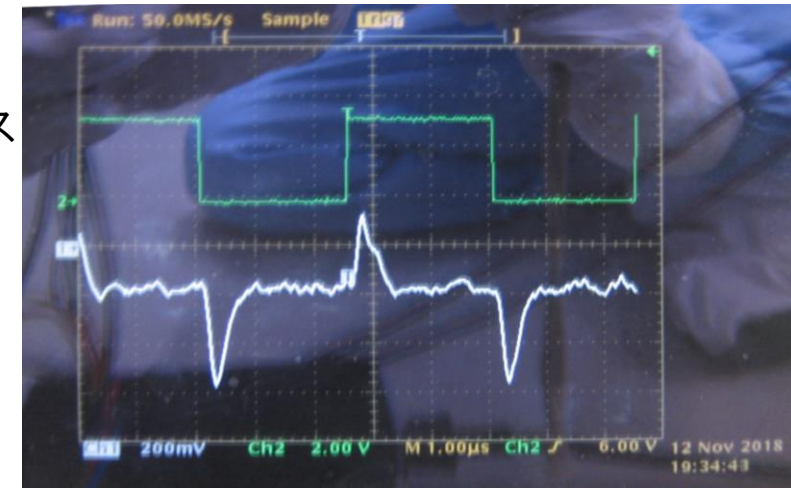
ノイズが大きいチャンネルのアナログ波形

テストパルス

整形波出力
