計測システム研究会2024@東大
汎用MPPC読出しASIC “YAENAMI” の
改善と評価状況
2024/11/18

高エネルギー加速器研究機構
素粒子原子核研究所, 測定器開発センター E-sysグループ
量子場計測システム国際拠点(QUP)

YAENAMIの概略

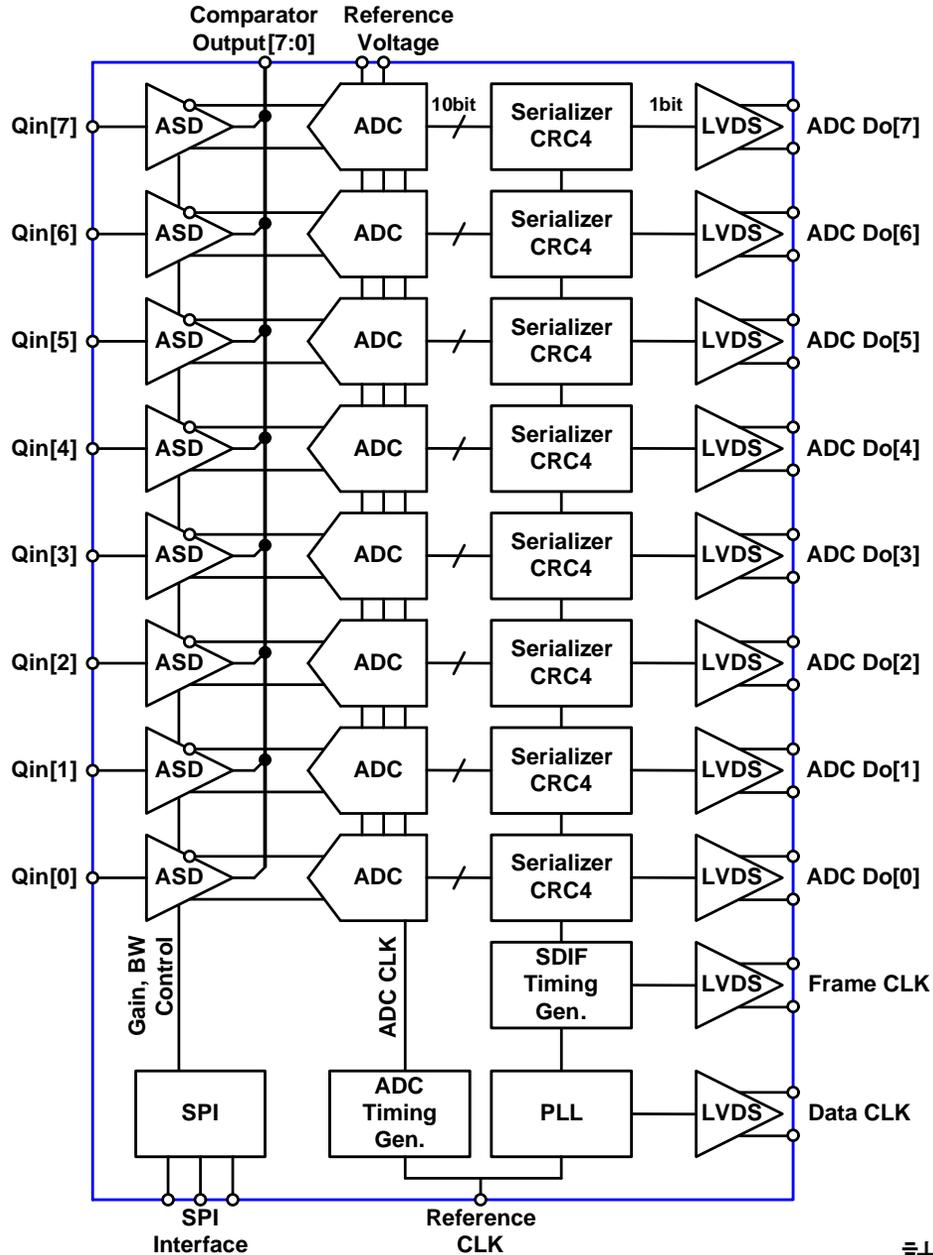
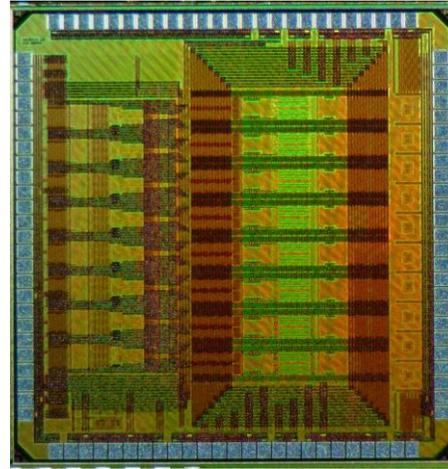
65nm Si CMOS 4mm²

- 8ch/chip
- 各チャンネルに10bit ADCを設置
 - サンプルングレート ~100MS/s
- ASD利得,時定数可変 (0.25x~128x)
- MPPCバイアス用10bit, 3.3V DAC
- 350mW/chip
 - 1/3はLVDS (12mW/ch × 10)
- v.2は200個作製 (2024/10/24着)

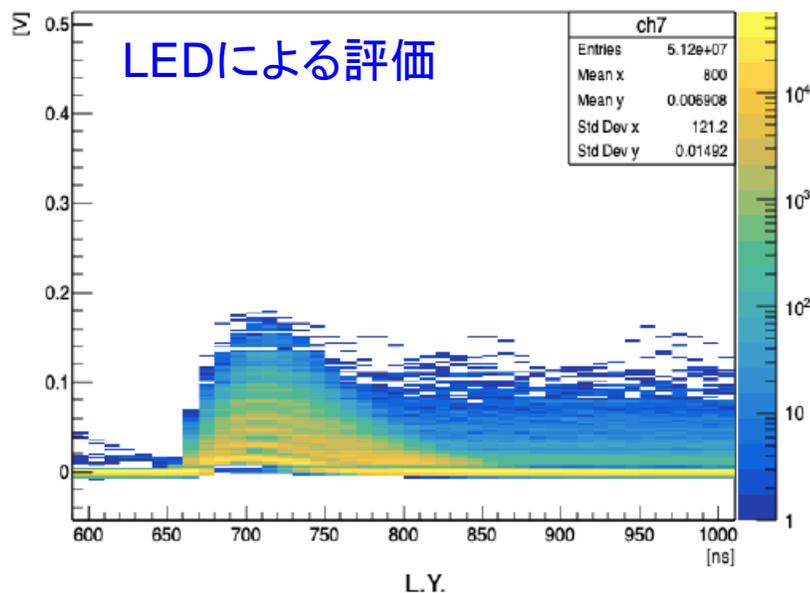
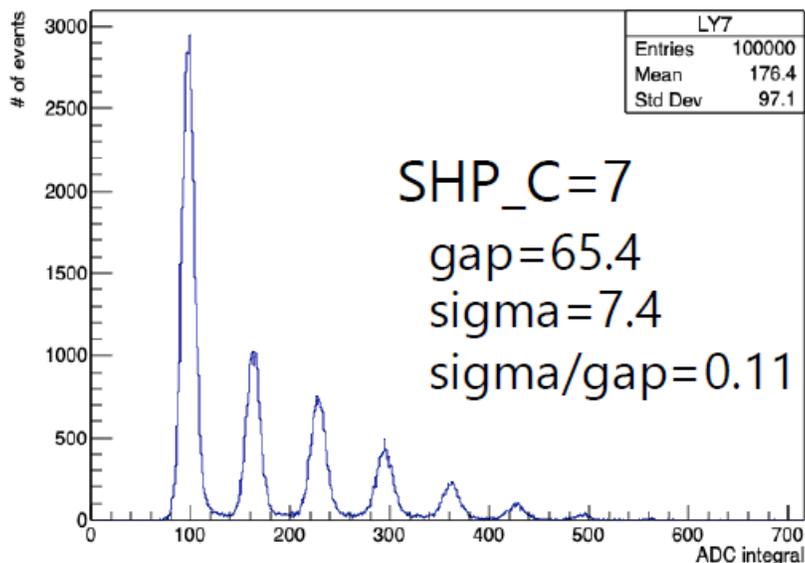
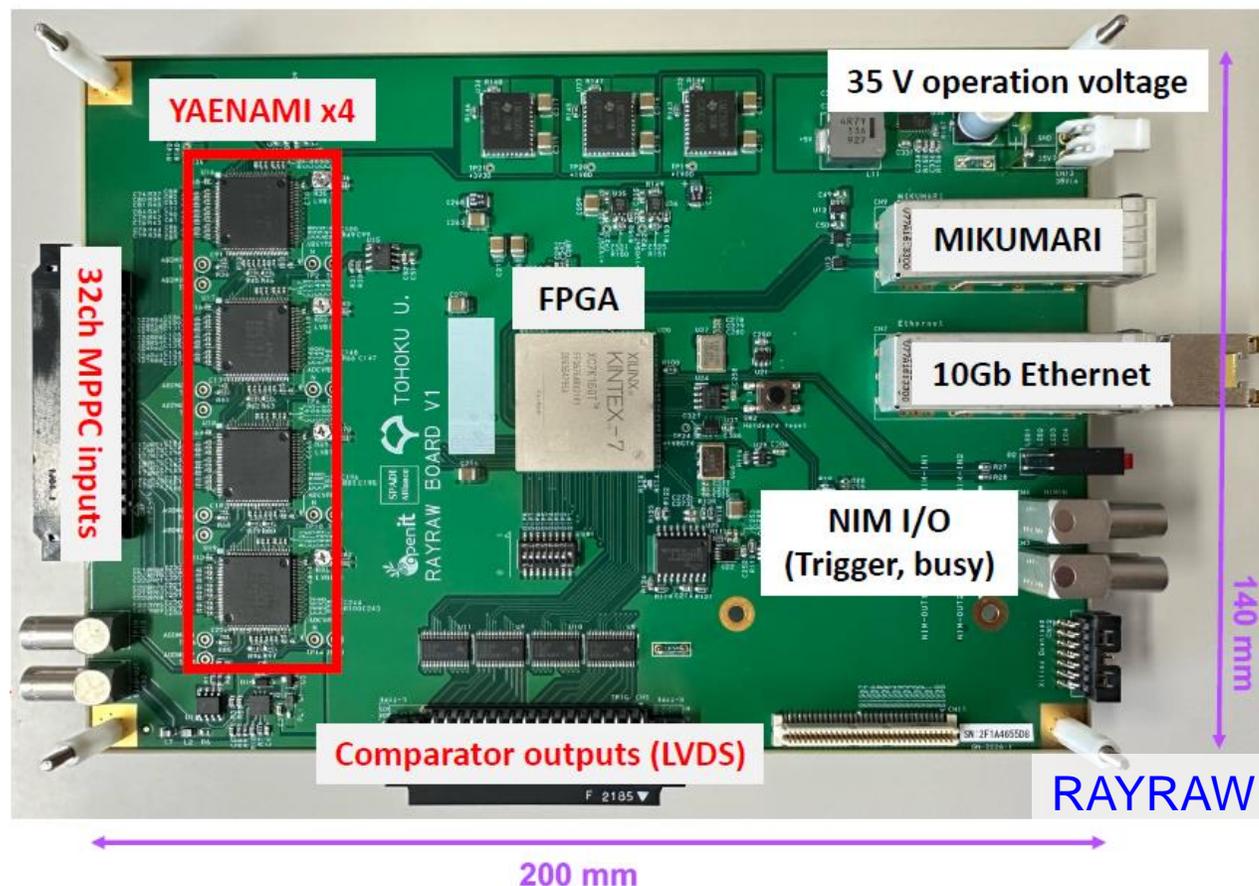
YAENAMI v.1の実験グループによる評価

1p.e.の弁別と十分なリニアリティ(~100p.e.)を確保
T2K実験等の性能要求を満たす見通しが得られた
→本格的な読出しボード(RAYRAW)を作成、評価
YAENAMIの課題について洗い出してもらう

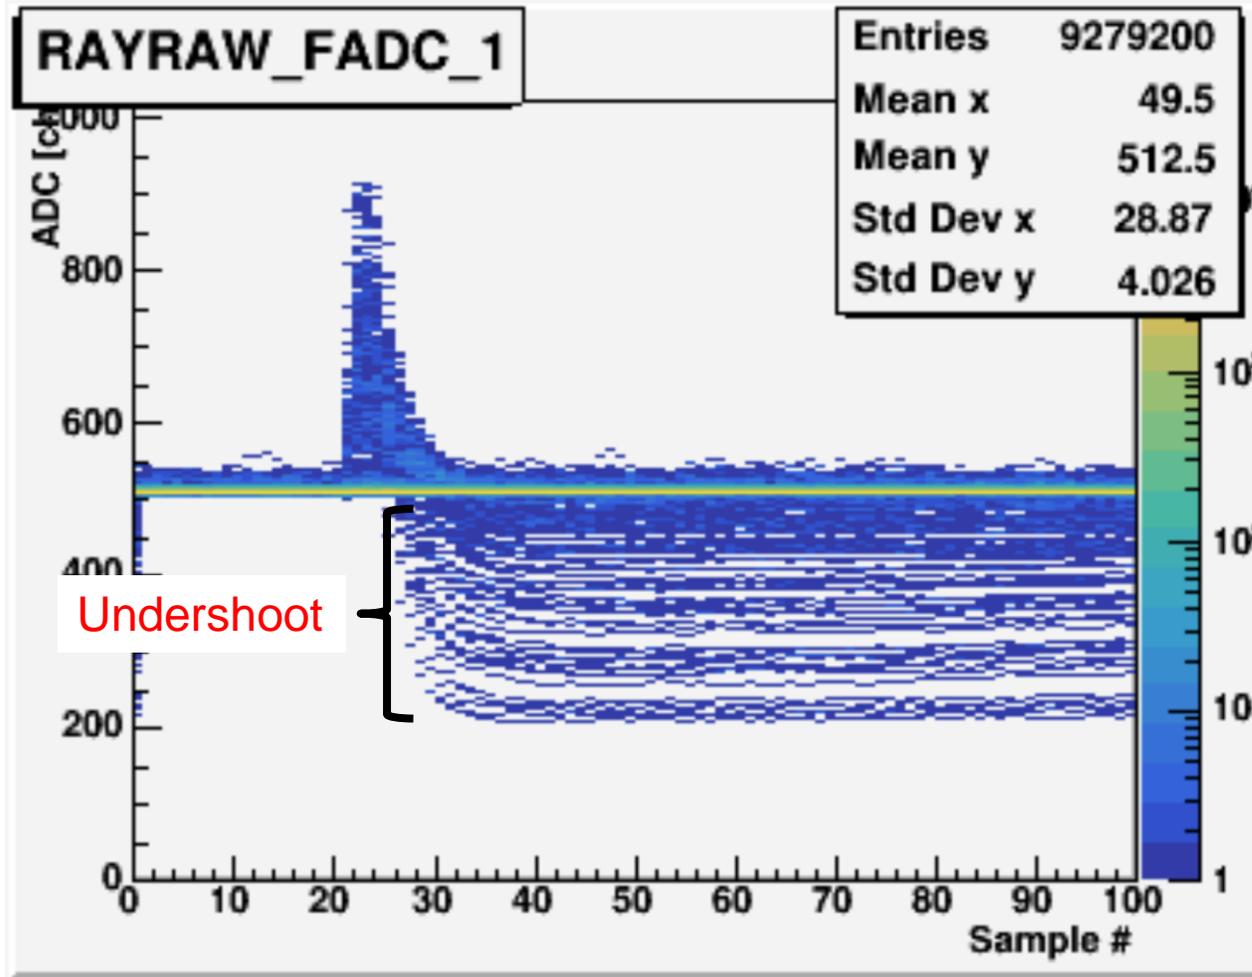
最大利得設定かつ大電荷入力時に
数～数十 μ sに渡りアンダーシュートが発生
→高入力レートアプリケーションには不向き

LEDによる実験では光量が足りず再現不可
→シミュレーションによる再現及び解析
(今思えば)実機による確認もしておくべき
だった

ファイバー検出器の宇宙線によるテスト
1sample = 13.3ns

1p.e. = 160fCで換算

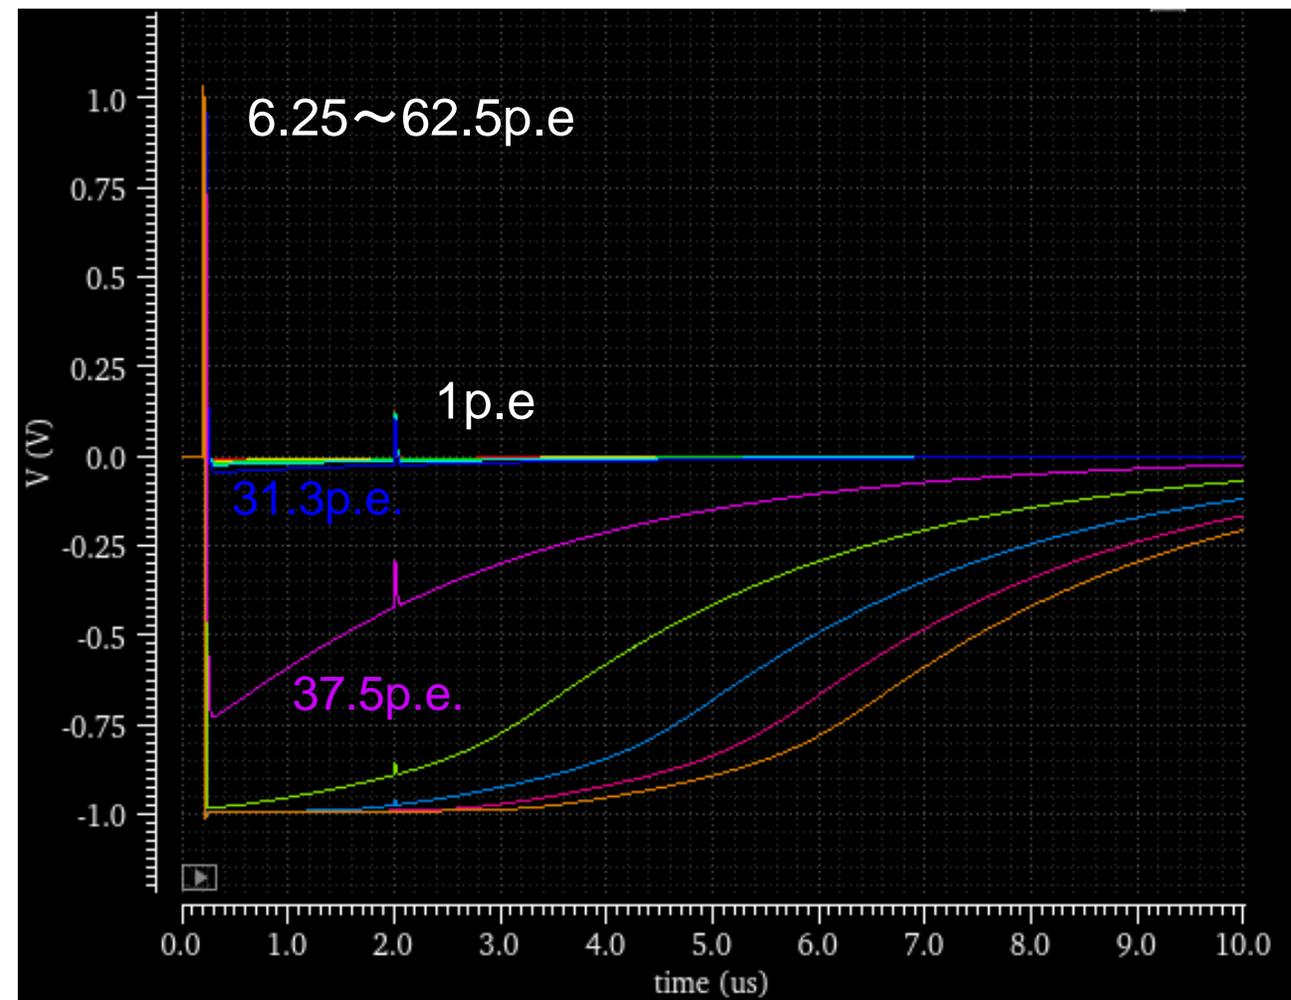
問題はシミュレーションでも再現した。

- 35p.e.を超えたあたりから急激にアンダーシュートが大きくなる
- アンダーシュートが起きるときには通常応答よりも早いタイミングで立下りが始まる

→飽和動作によってオペアンプの位相余裕が減少し発振気味になっているのでは？

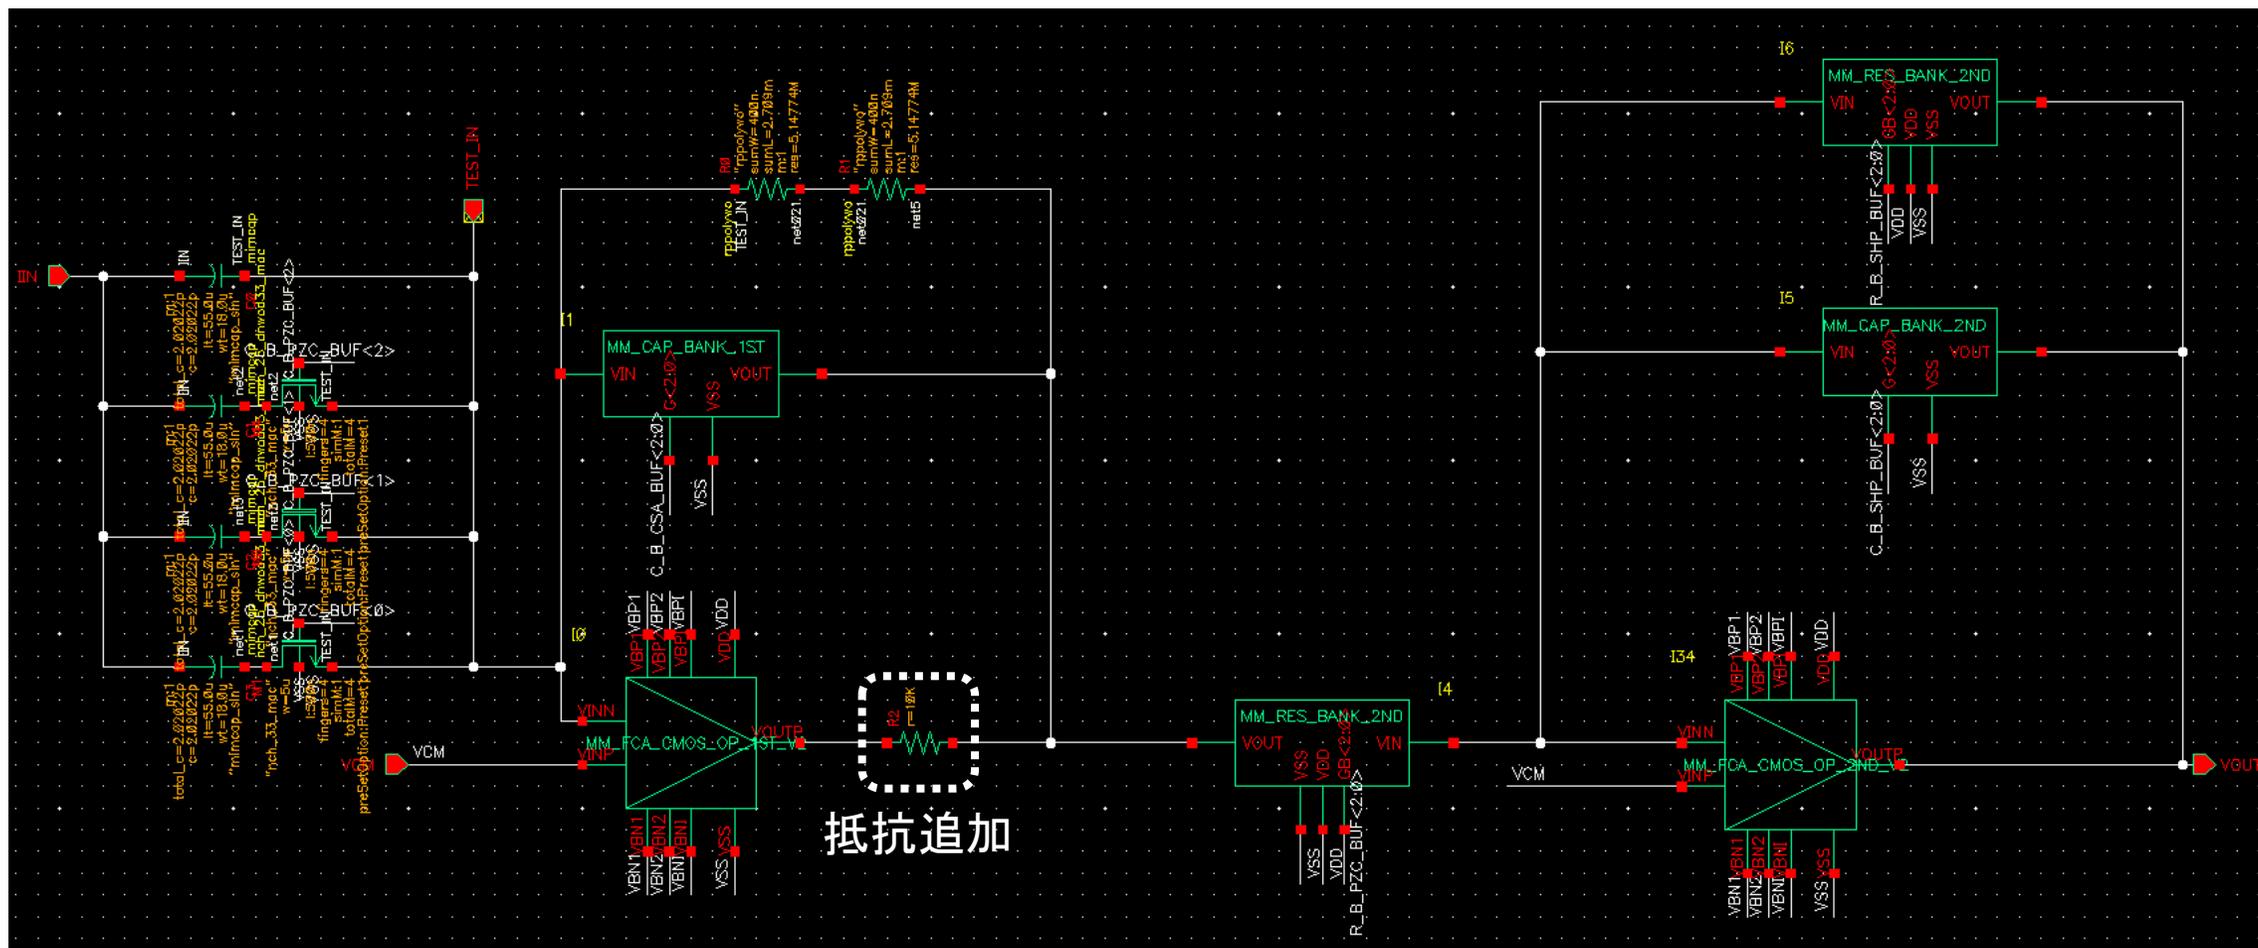
オペアンプの出力に抵抗を追加すれば過渡応答特性を緩やかにして発振動作への移行を防止できるのでは？

対処方法により修正前の20倍以上の電荷を入力してもアンダーシュートを抑制できた。
効果に満足して、本質的になぜアンダーシュートが起きているのかの考察をやめてしまった。

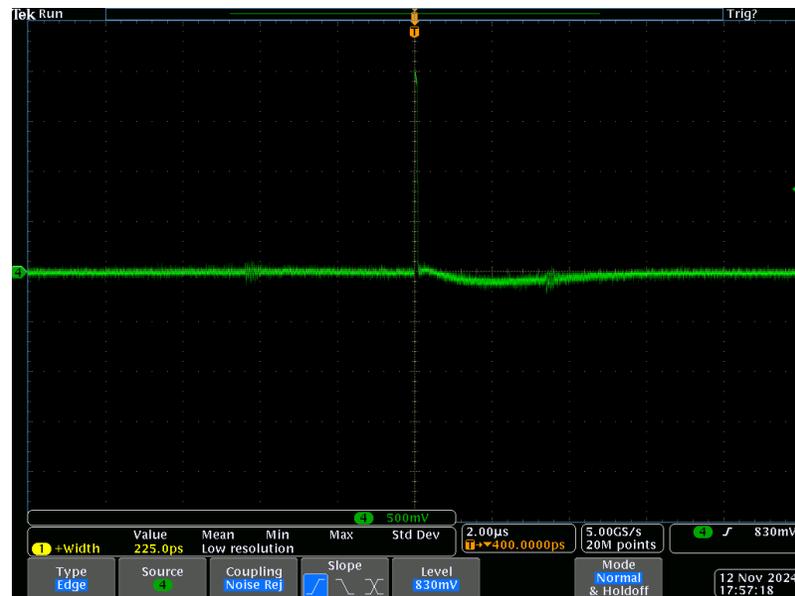
入力レート 1Hz

測定当初は500pC(3125p.e.)の過入力でもアンダーシュートが再現しない(抑制機能OFF時)。
→入力レートを下げていくとアンダーシュートが起きることが判明

最大利得設定、10pC (62.5pC)入力

通常では考えられないくらい時定数が長い。

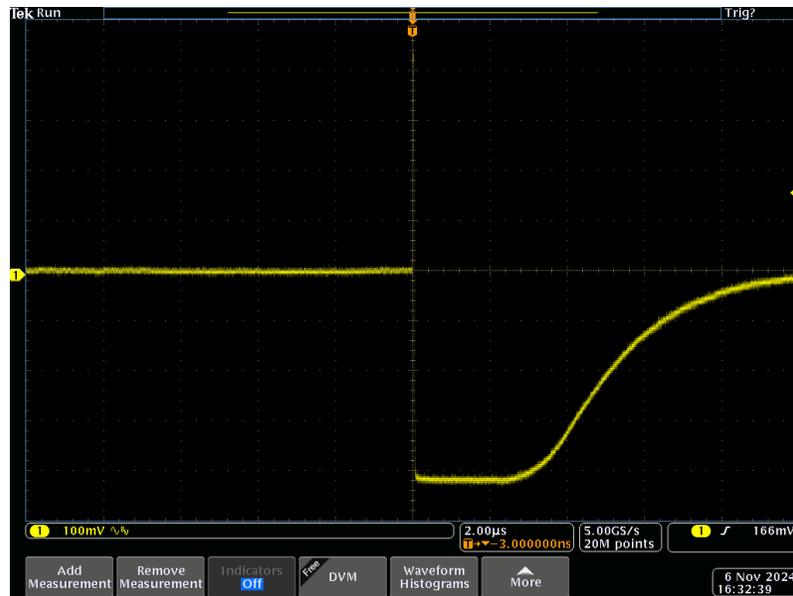
抑制機能OFF

抑制機能をONにすることでアンダーシュートを抑えることができた。
かのように見えたが、数分経つとアンダーシュートが再現することを確認。

最大利得設定、10pC (62.5pC)、入力レート0.1Hz

抑制機能は飽和が始まるまでの時定数を長くしただけで本質的な問題を解決していないことに気づく。
正電荷入力時にはアンダーシュートが起きるが負電荷入力時には起きないことも分かった。

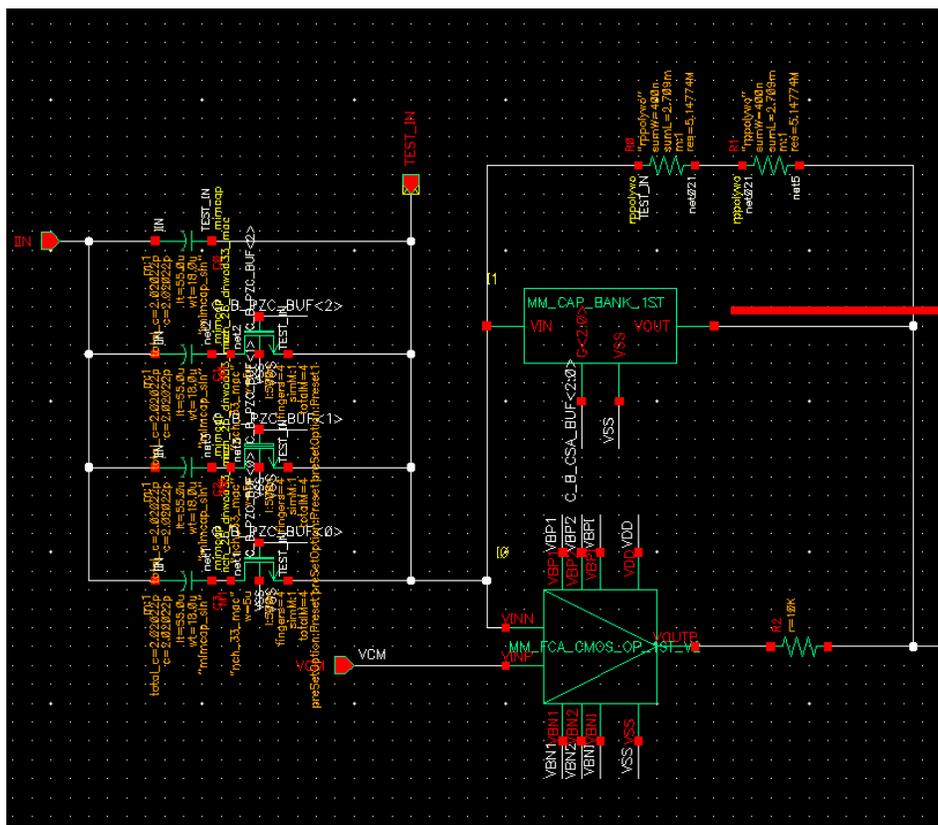
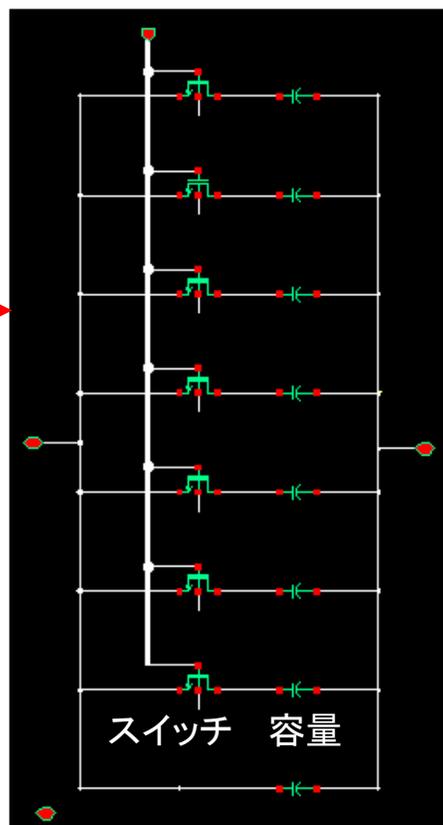
前置増幅器

- ・現象が再発するまでの時定数が通常のアンプの応答では考えられないくらい長い
→現象が起きているノードは高抵抗、もしくはフローティング
- ・正電荷入力と負電荷入力では非対称の応答を示す(正電荷のみで問題が起きる)
→NMOS、PMOSの相補構成になっていないノード

- **MPPC読出し汎用ASIC YAENAMI v.1の問題点のフィードバックを受け、修正を施したv.2を作成した。**
 - 2024/10/24 200個入手、1個評価用に消費
 - 今後追加で数個消費する見込み
- **アンダーシュート抑制、最小パルス幅補償の機能を以外の機能が正しく動作していることを確認した。**
- **アンダーシュートが起きる根本原因について再考察を行った。**
 - NMOSスイッチ+容量で構成された可変容量がOFF時にフローティングノードを作り出してしまうことが要因
 - フローティングノードとならないようにPMOSスイッチを追加することで抑制可能であることを確認
- **2024/12/4の便でv.2の問題点を修正したv.3を900個製造予定**

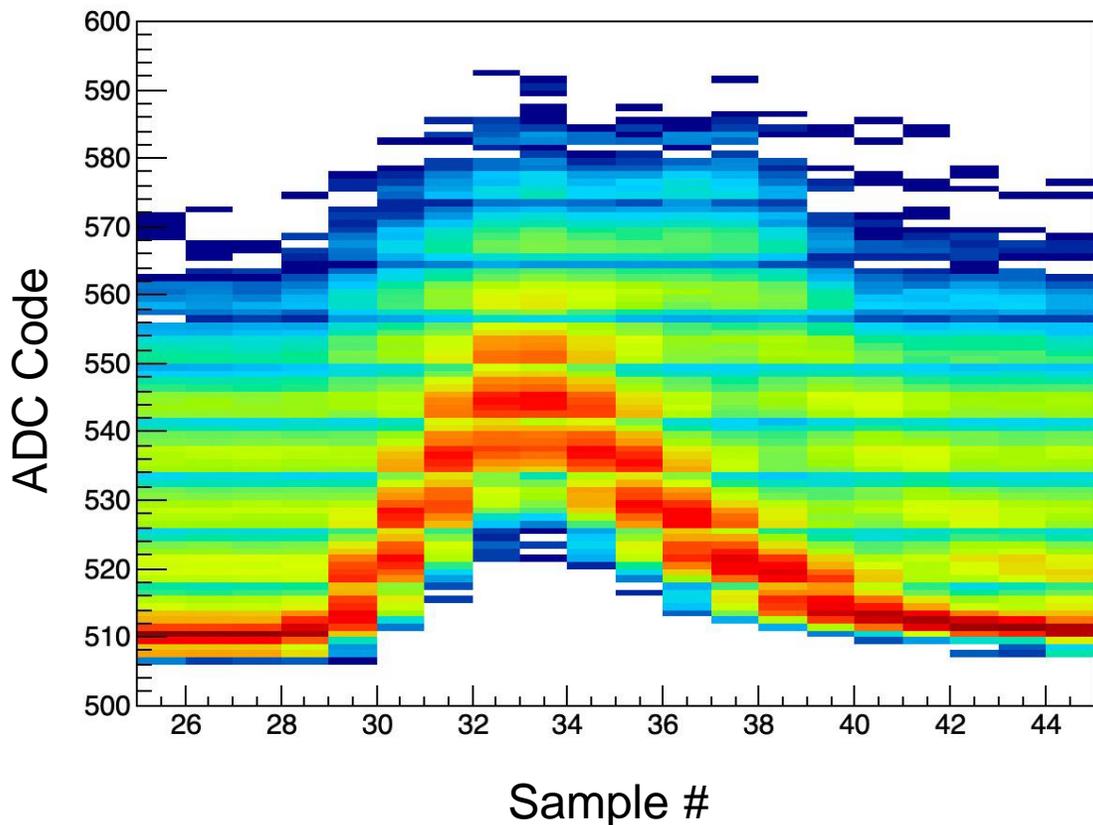
LEDを用いたADC読出し結果の一例

8LSB毎に濃淡が出る

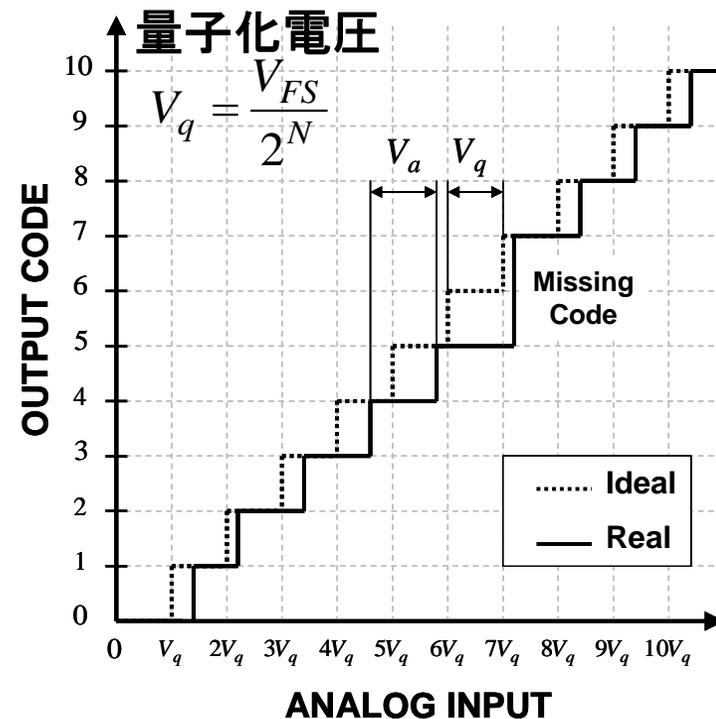
$$DNL(LSB) = \frac{V_a - V_q}{V_q}$$

コードの頻出度の差でいうと
 DNL = ±0.5LSB → 3倍差
 DNL = ±0.75LSB → 7倍差

ミッシングコードがあるところまでは行っていないがそれなりにDNLが大きい

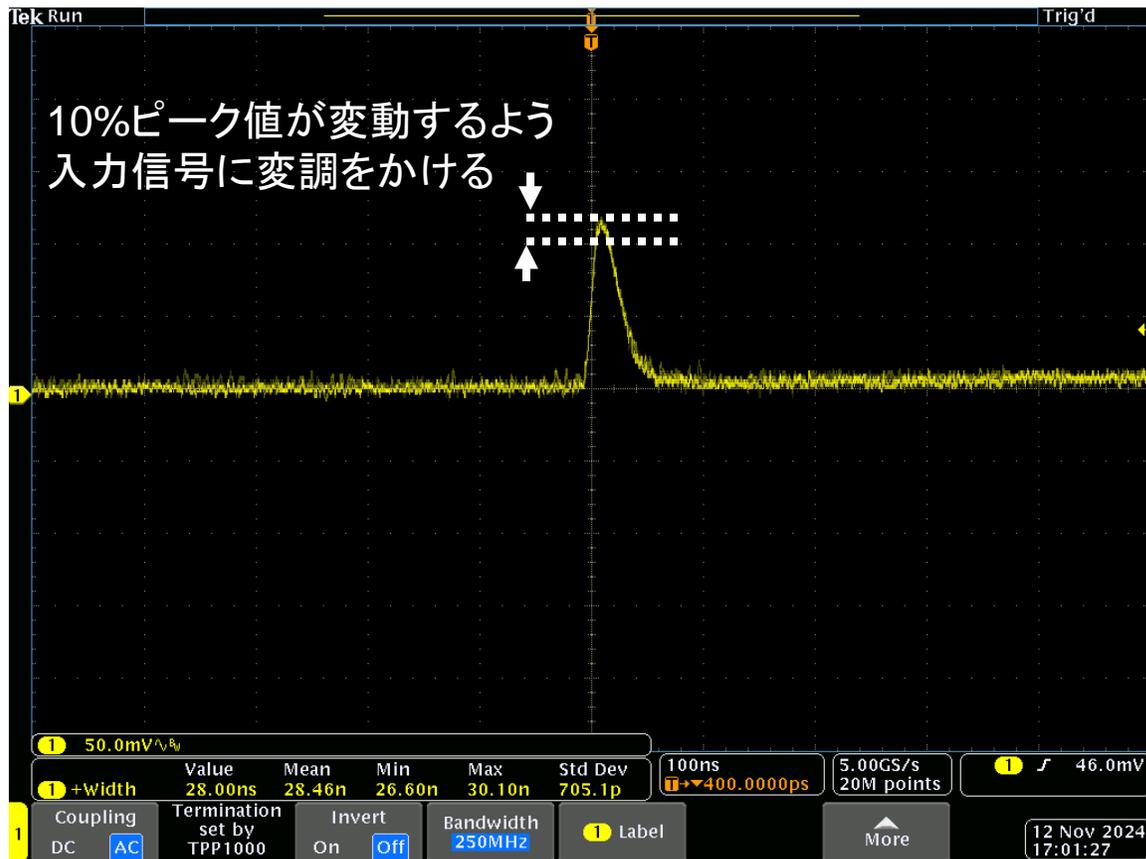
アンプ出力のオシロスコープ波形

ピーク値でヒストグラムを取るとADCの非線形性に起因した疑似ピークが見える。
積分値で見ることで緩和はできるが解析の幅を狭めることになるので解消したい。

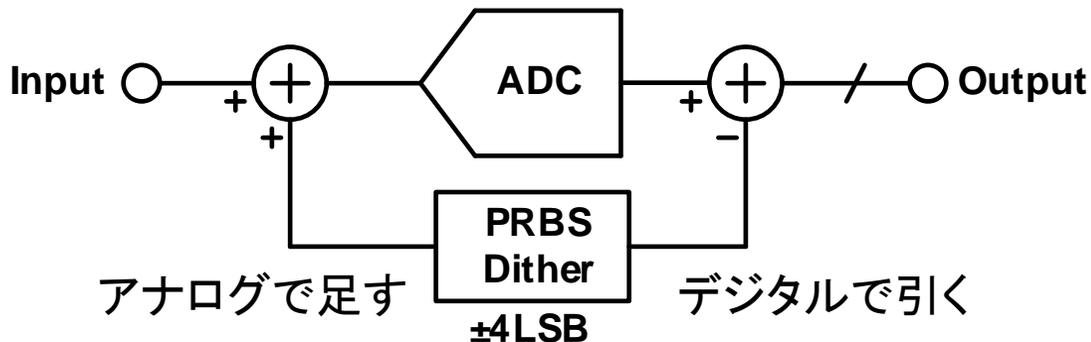
1~8の入力に対して、
ADCが以下の誤差を持ち(平均は0)、
以降周期的に繰り返されるとする

1 : -0.2	5 : +0.4
2 : +0.5	6 : -0.2
3 : -0.6	7 : -0.6
4 : +0.3	8 : +0.4

例えば4の入力があった場合

ディザなしの場合・・・常に誤差が+0.3

ディザありの場合・・・ディザの値によって誤差が変化

統計を増やすと誤差の平均はほぼ0になり、
見かけ上のDNLは大幅に改善、縞々は消える

デメリット: 入力範囲が狭まるが、上下4LSBのみ → 大きな支障はないと考えている
機能を有効化するかどうかはSPIから選択できるようにする

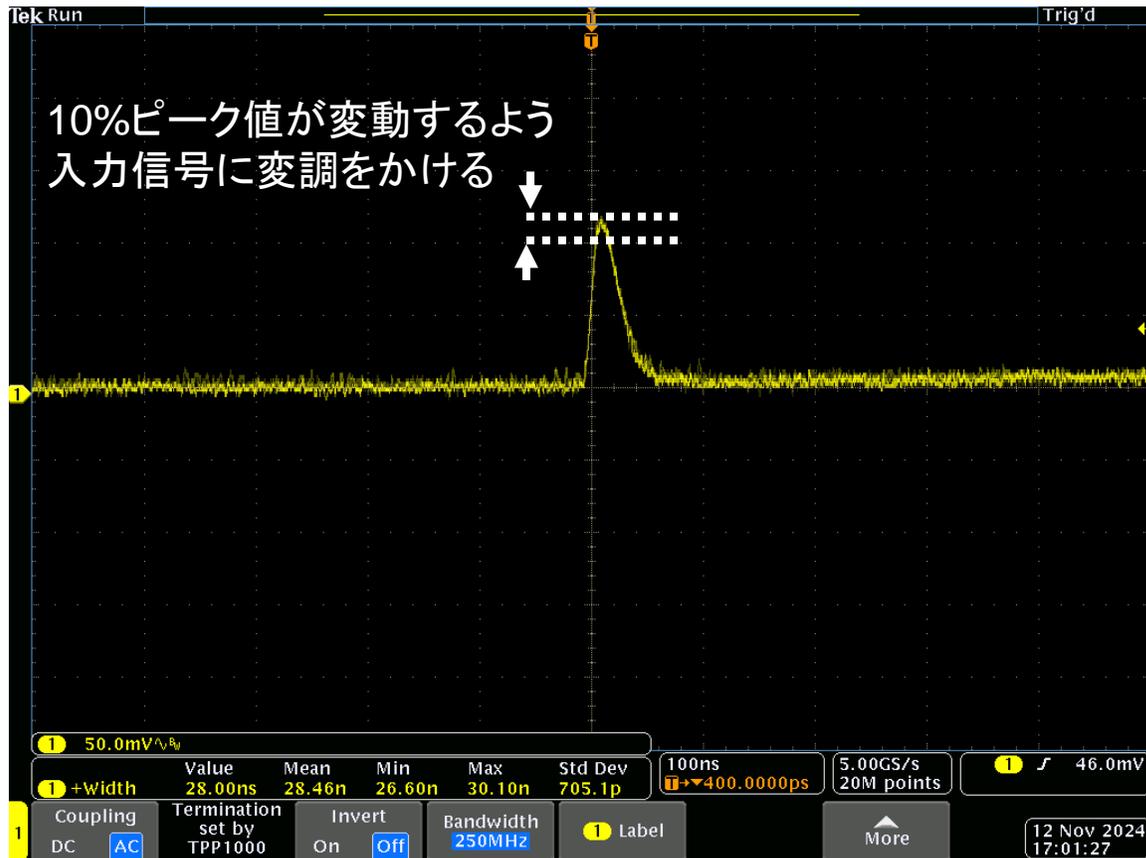
アンプ出力のオシロスコープ波形

PRBS Ditherを有効にすることで疑似ピークを抑制可能であることを確認
