**Belle II CDC**  
**(Central Drift Chamber)**

谷口七重 (KEK)

# Belle-II CDC

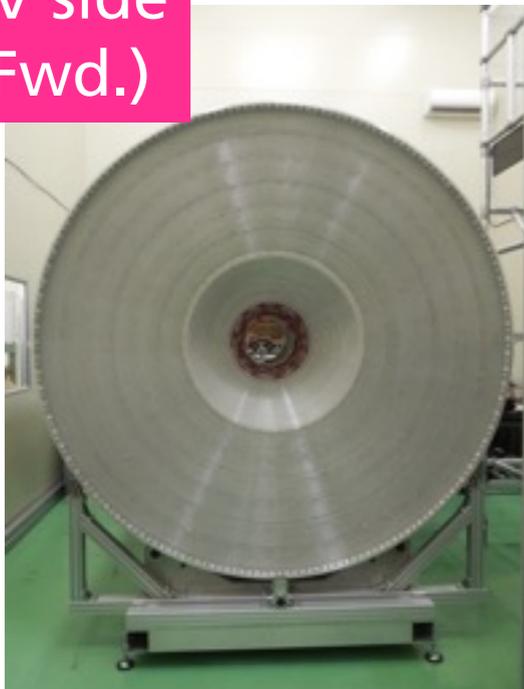
Apr. 2014

HV side  
(Fwd.)

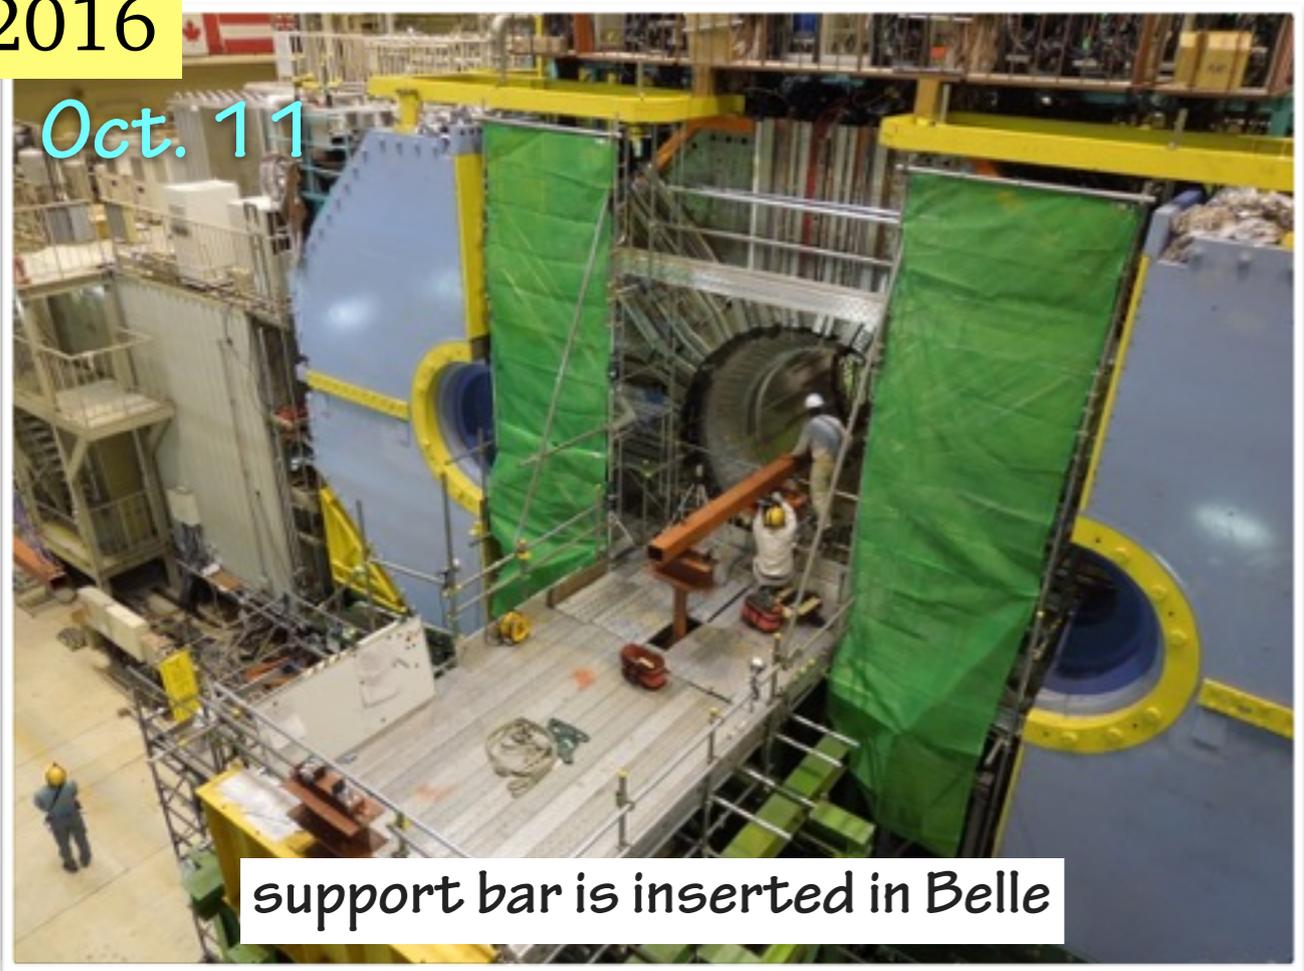
Oct. 11

support bar is inserted in Belle

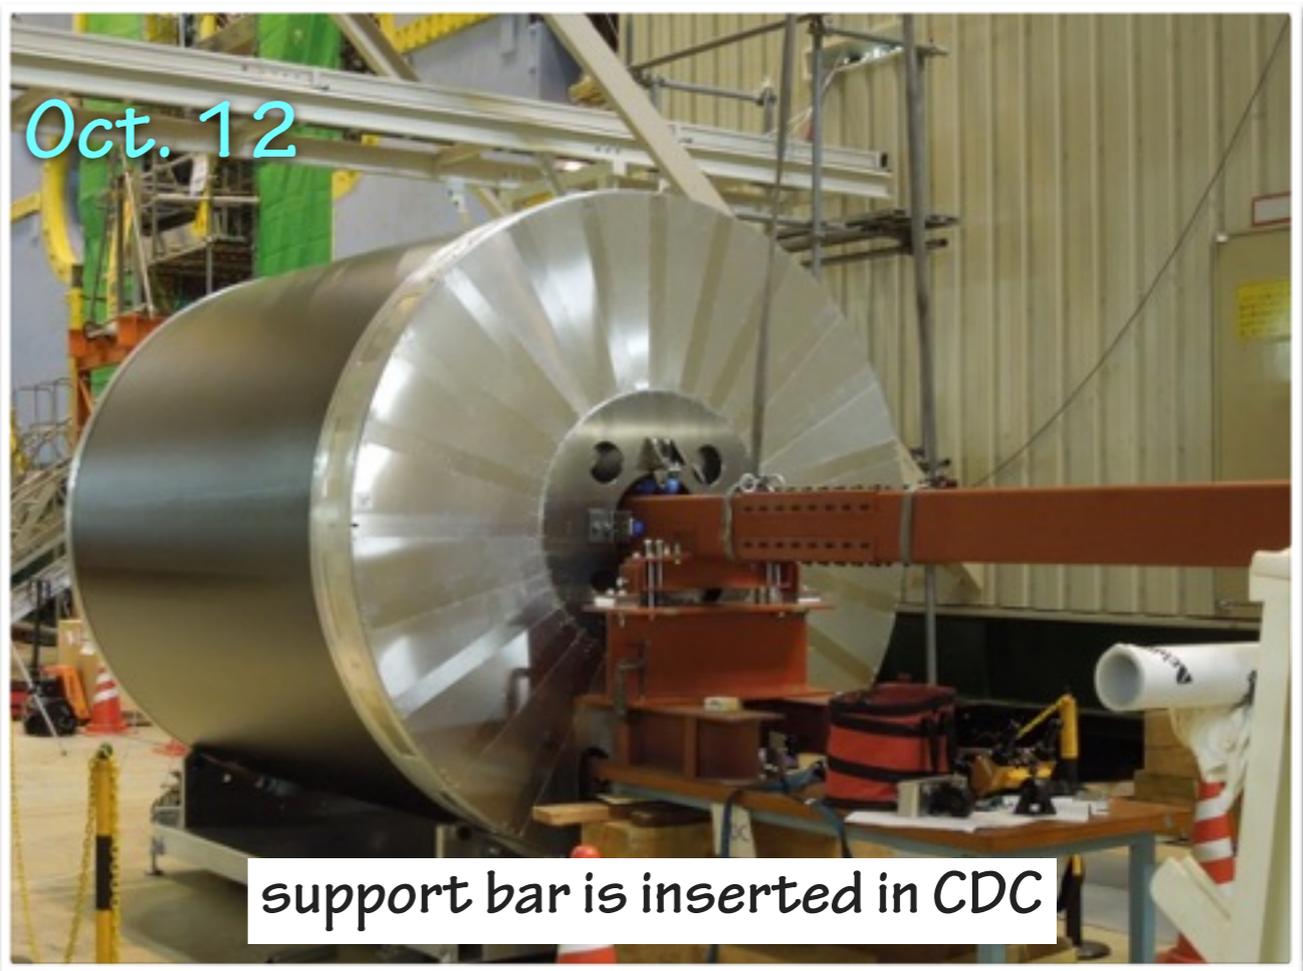
Oct. 12

support bar is inserted in CDC

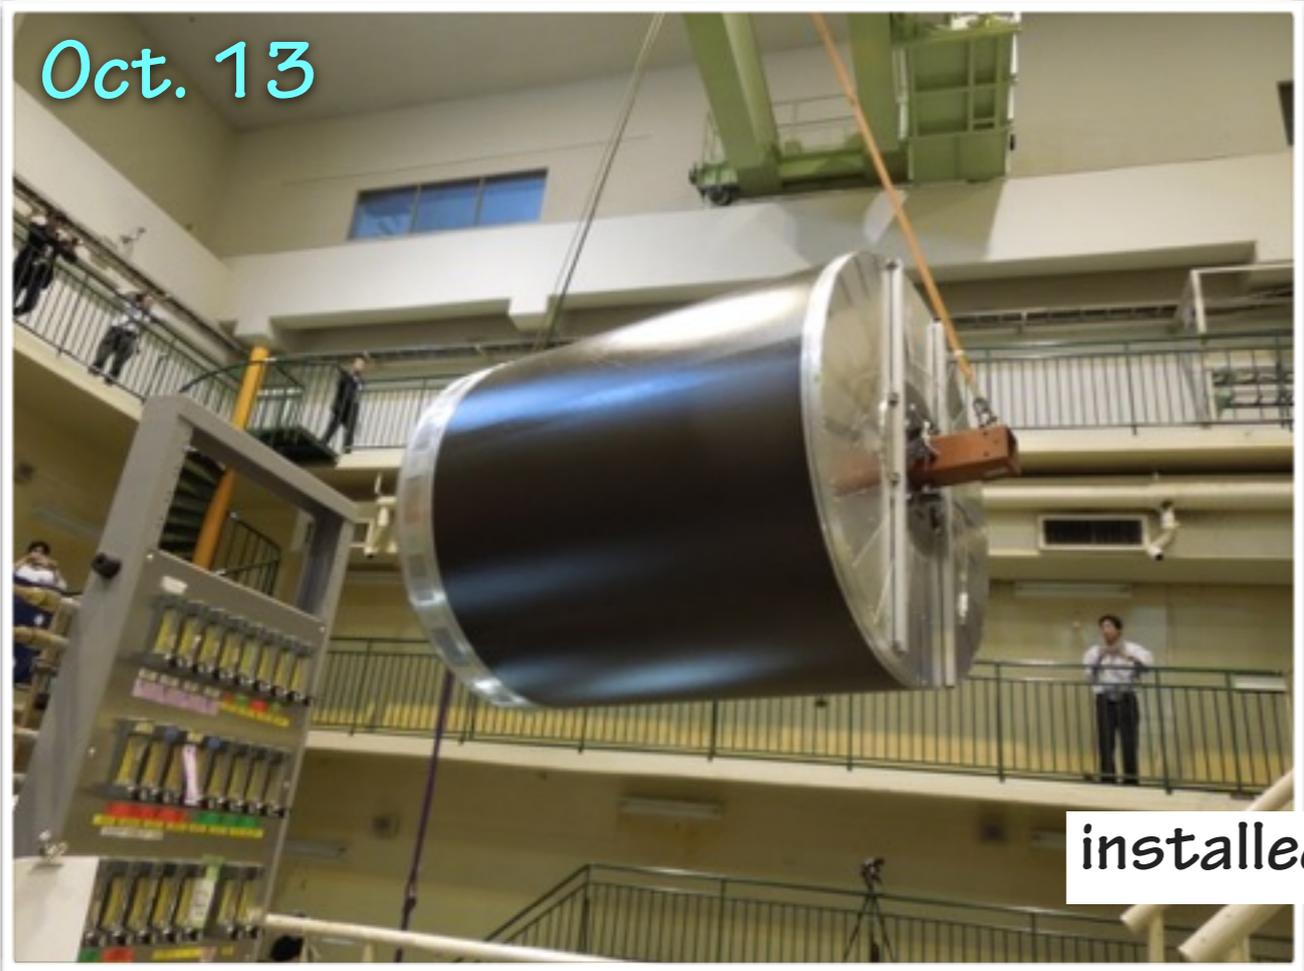
Oct. 13

installed in Belle

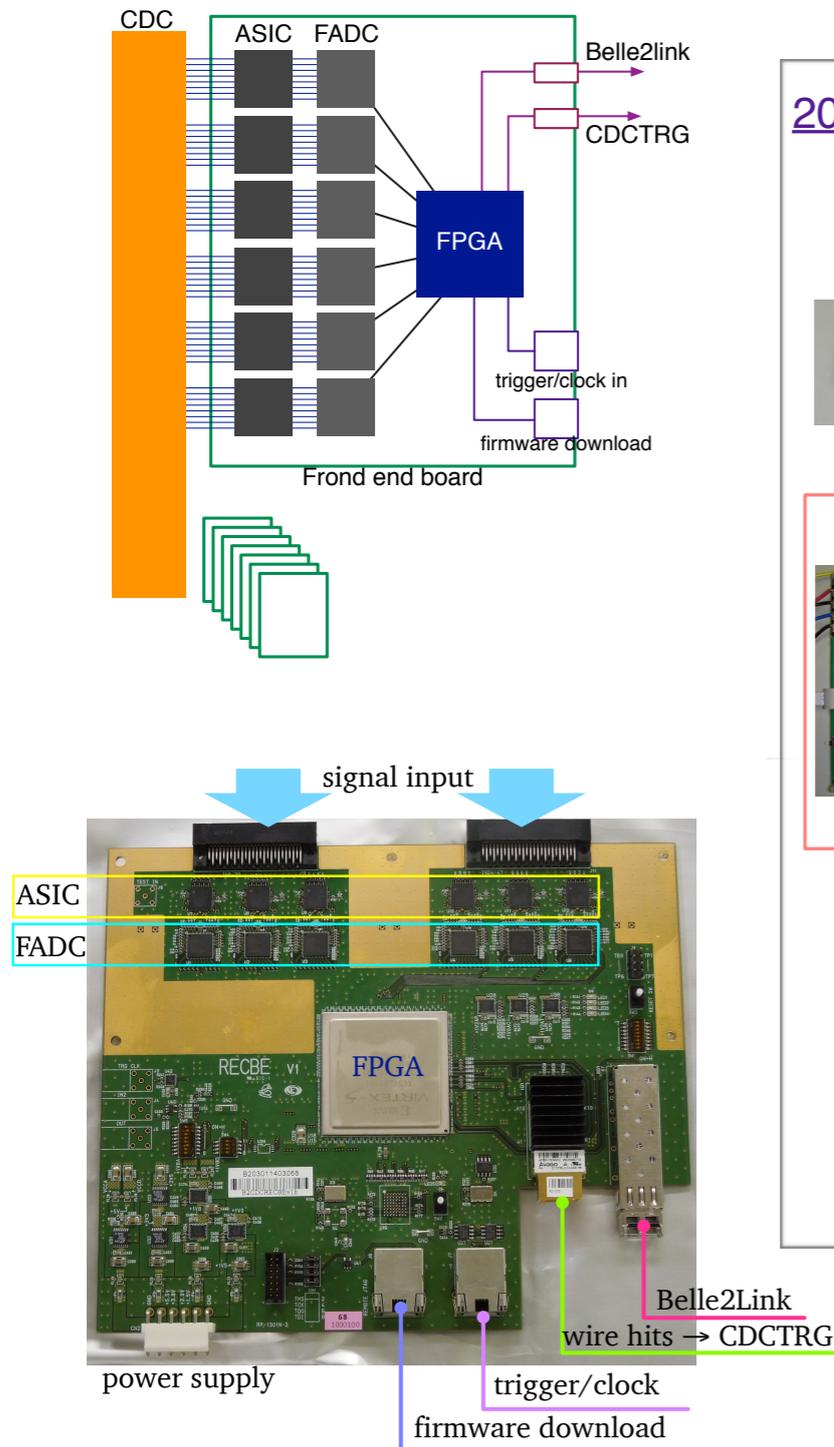
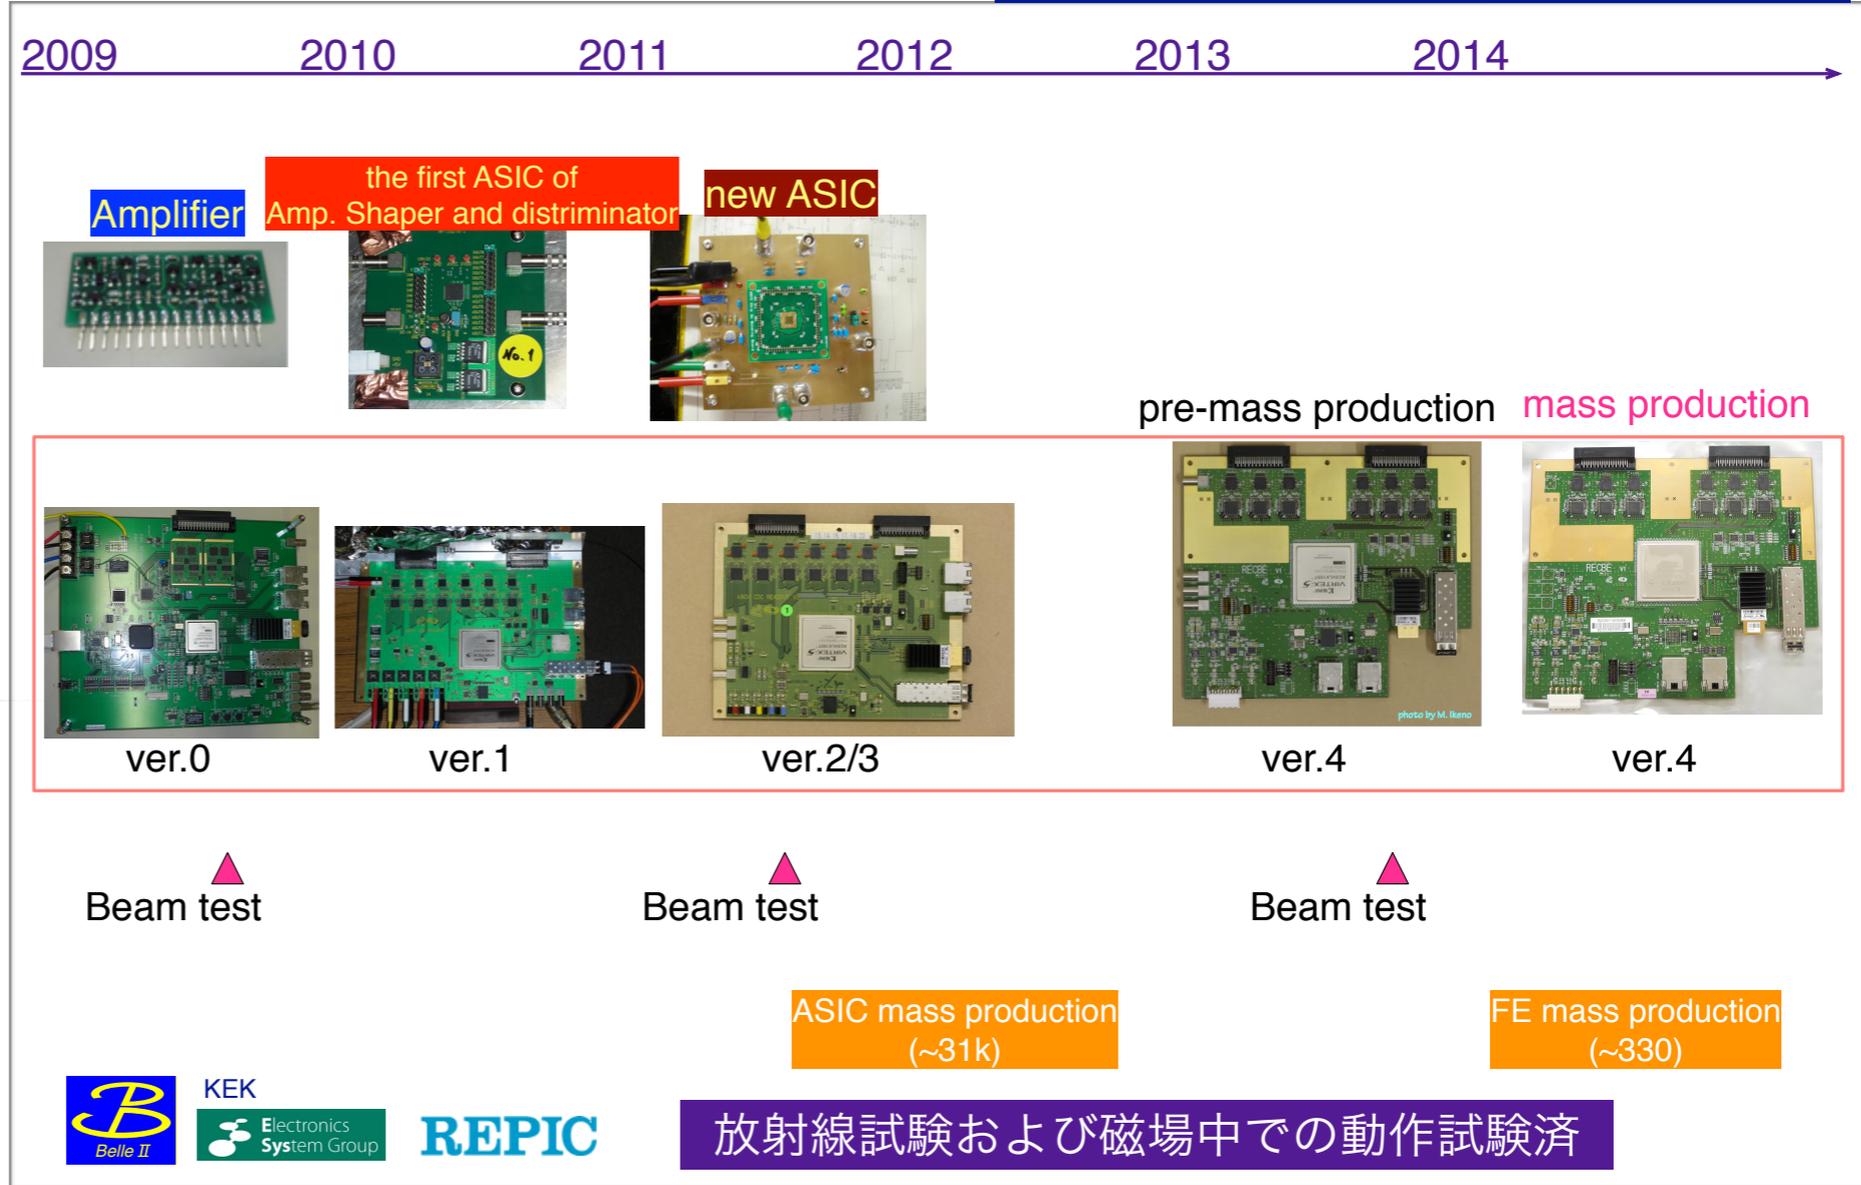
# Readout

検出器の直近(Belle構造体の中)

量産と quality checkはNTU System一式(hardware, software)や手順や基準は全部こっちが提供

検出器チャンネル数 : 14,336  
 Amp-Shaper-Discriminator : 8ch/ASIC  
 48ch/board X299枚

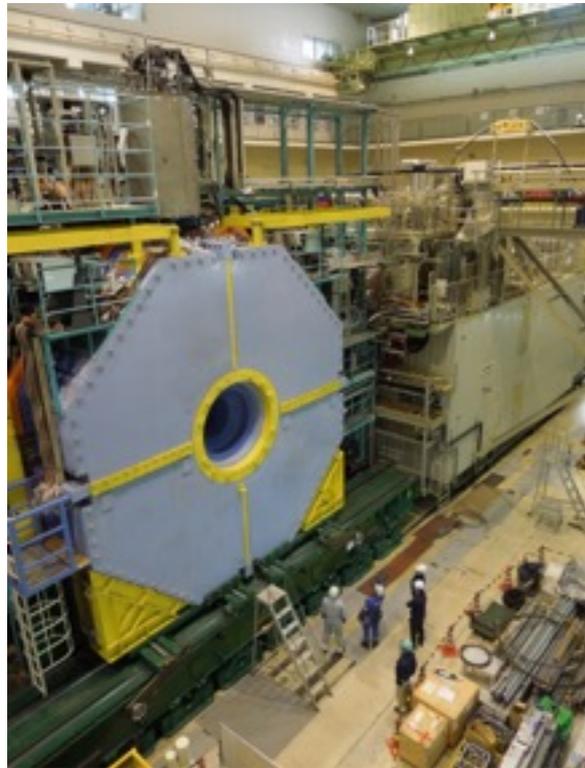
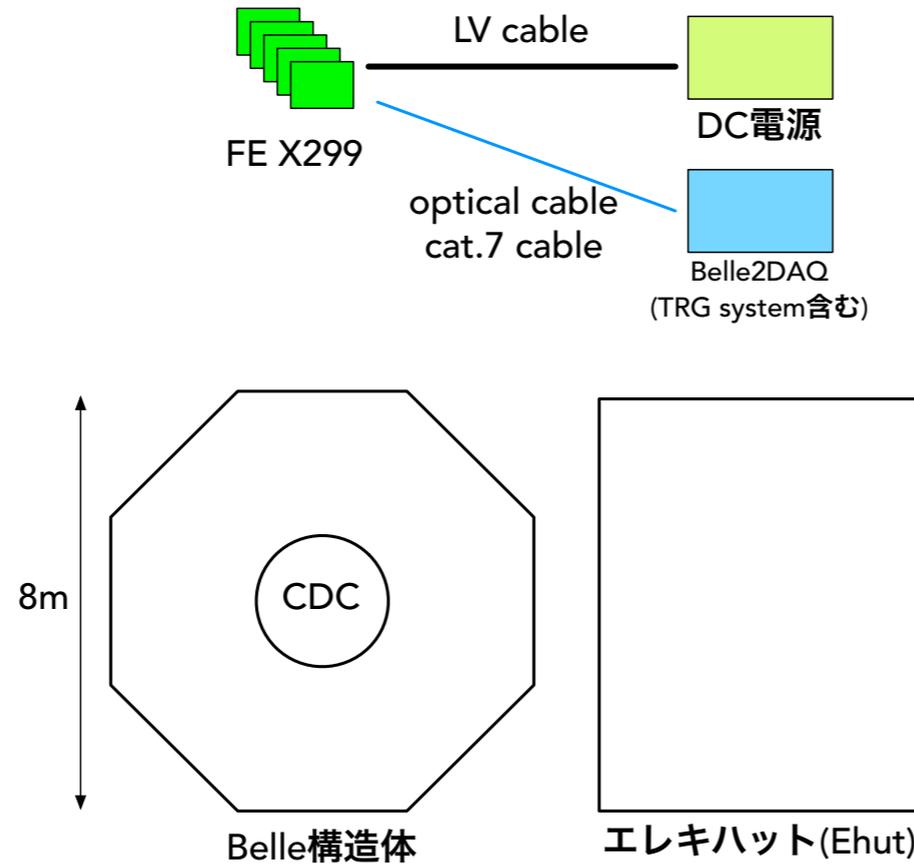
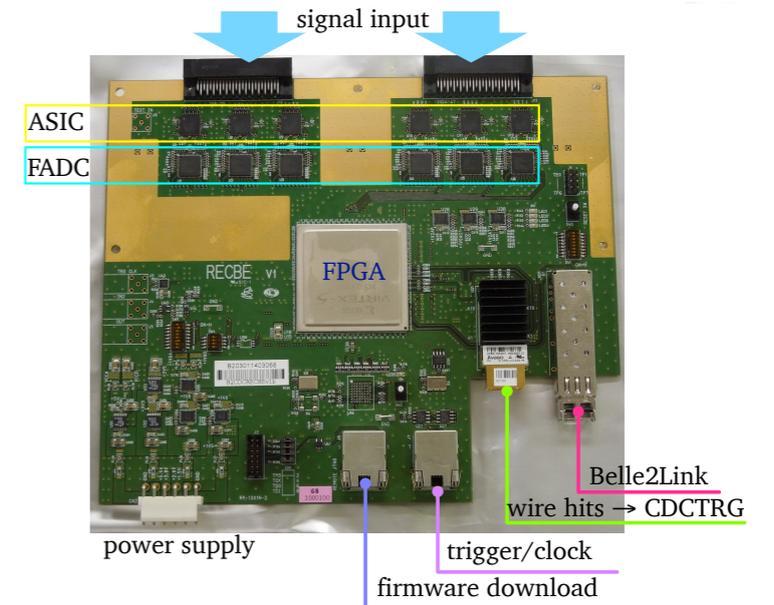
# DC電源とエレキの間

光ファイバー：2心 X299本 /12心 X299本

cat.7ケーブル: X598本 (10m以下)

LVケーブル：X299本

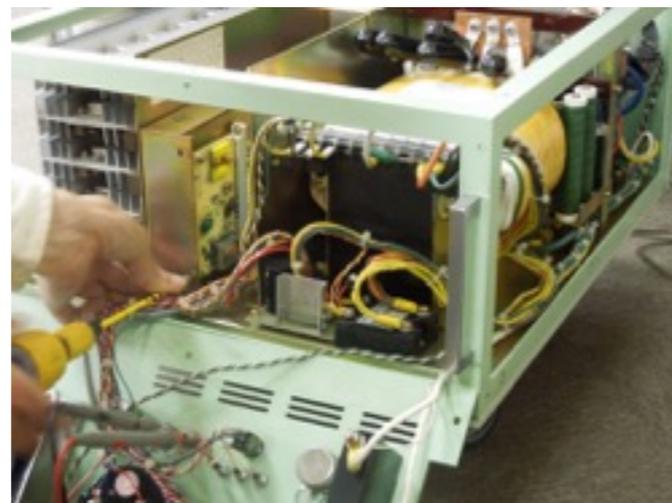
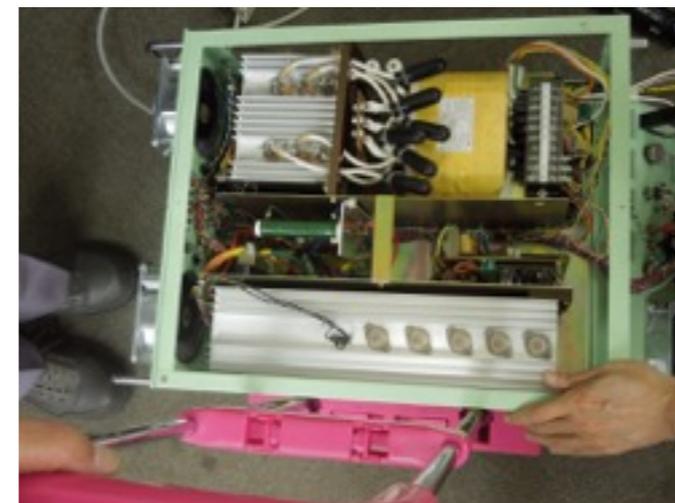
**DC電源(電圧4種類) ~ 2000A**

1985~86年製  
トリストラン(ヴィーナス実験)  
KEKB(Belle実験)

消耗品交換  
出力電圧改造

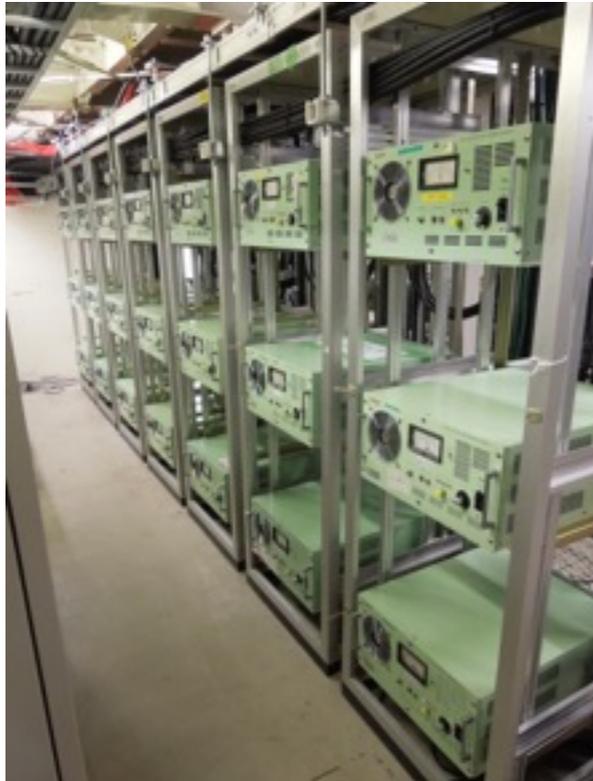
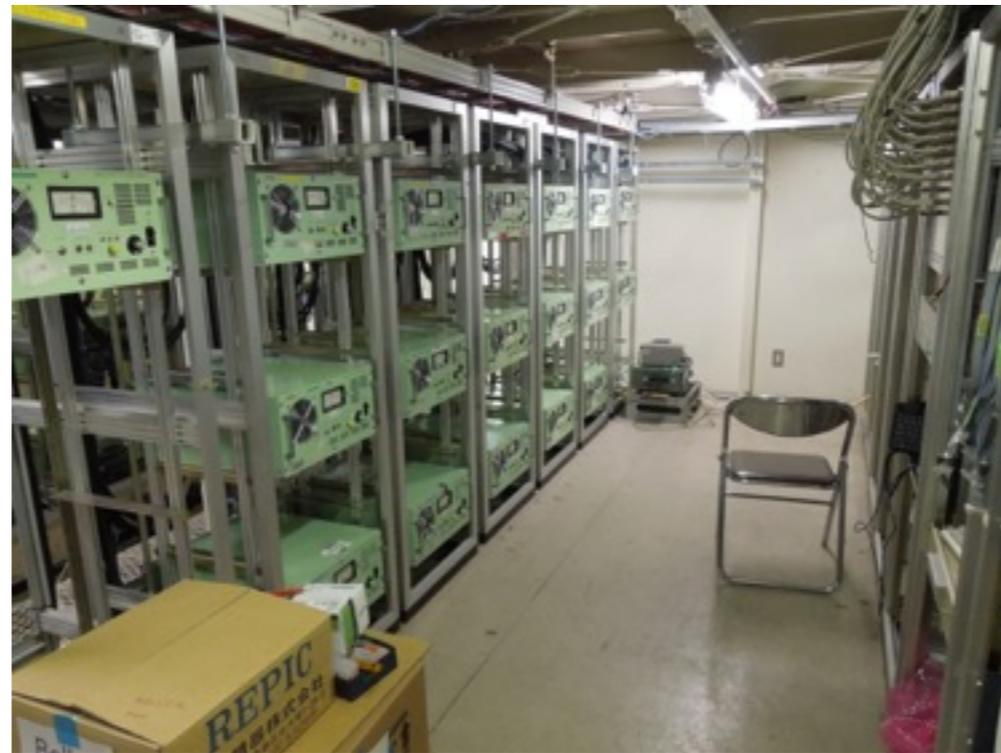
# DC電源とエレキの間

+2.0V(80A) X16台  
+2.5V(80A) X12台  
+4.3V(80A) X8台  
+6.0V(50A) X4台  
**合計40台**

出力電圧 = (FE nominal + 0.5V) ± 0.5V

電子負荷装置(レンタル)を用いて  
KEKでも負荷試験(80A operation)を行った

宇宙線のコミッショニング開始時は  
まだインターロックがなかったので  
必ず人がいるときしか運転しなかった  
ボードの温度はFPGAの機能を使って  
光通信(b2link)でモニター(software interlockはなし)

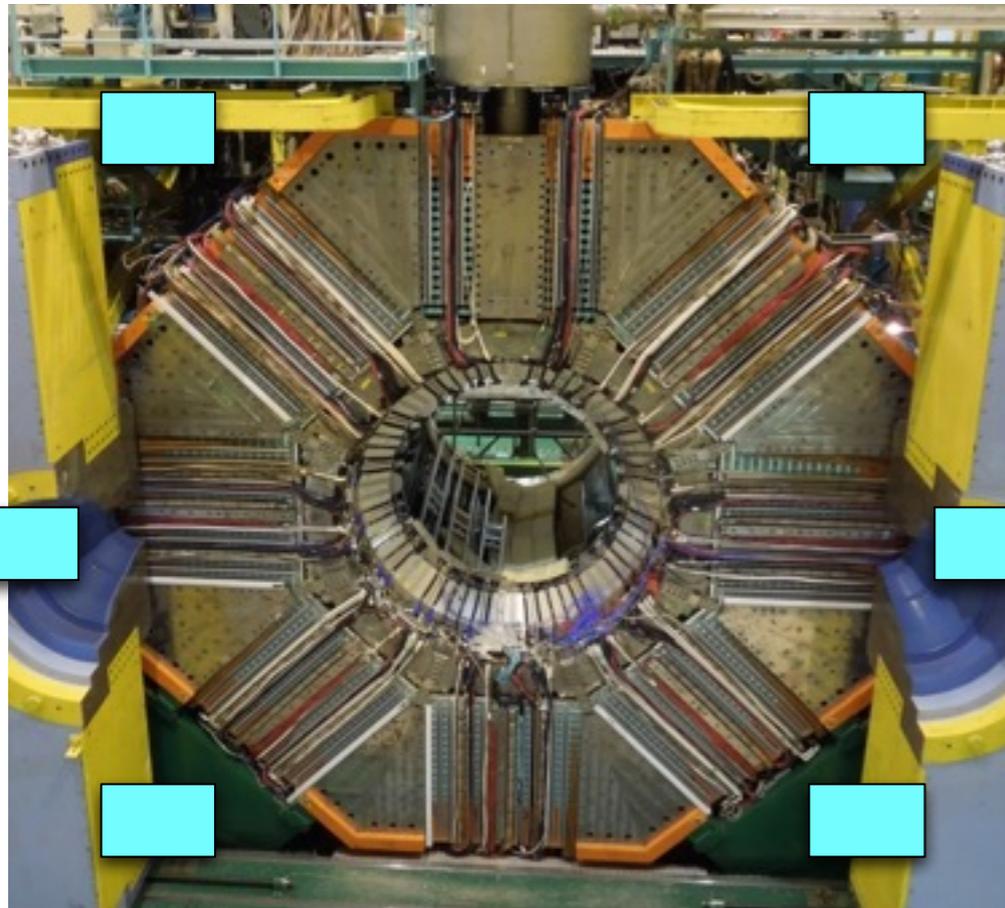
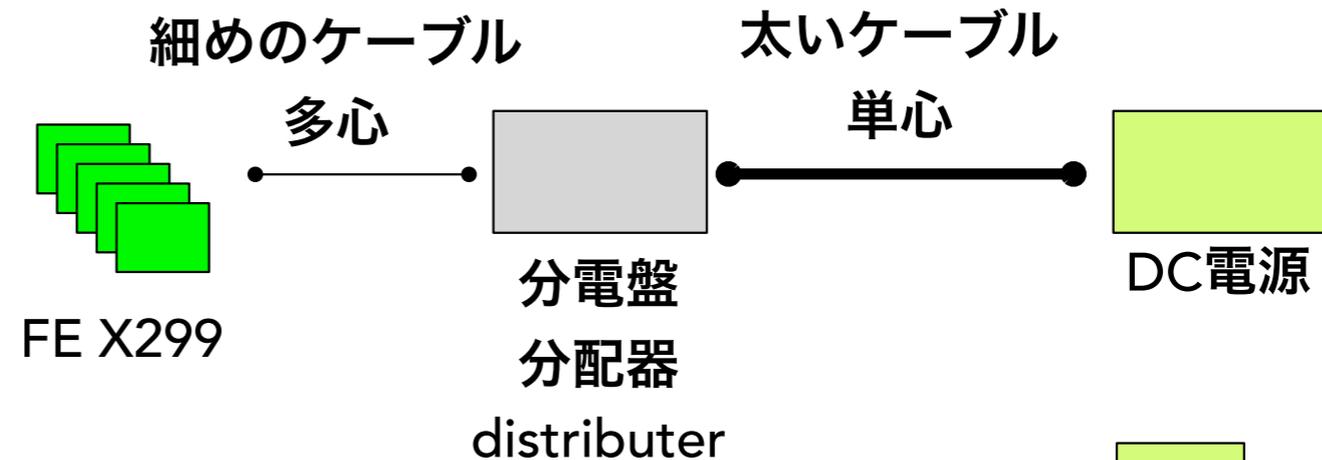
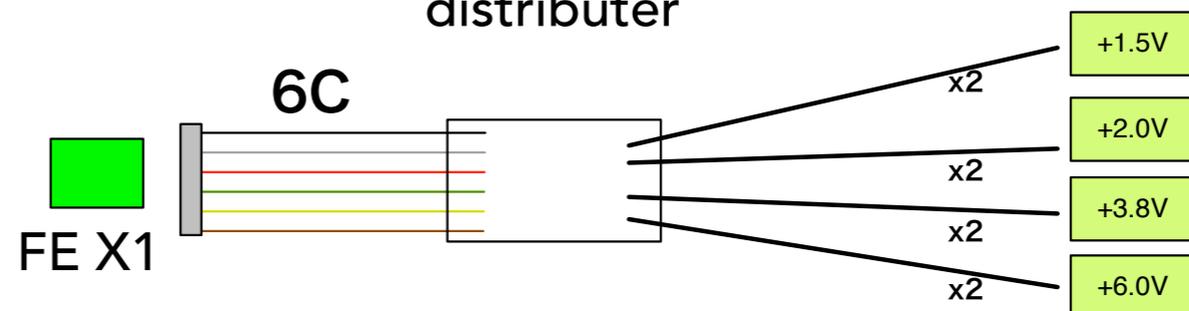
## LVケーブルの選定と全体のレイアウト

Belle構造体のケーブル経路はスペースに制限がある (gap~40mm)  
(当然他の検出器とシェア. 既に敷設されているケーブルあり)

-> ケーブルの太さ、本数、許容電流、電圧降下、熱  
経路は真っ直ぐではない

-> 硬いケーブルはだめ(曲げられない、曲げ半径が大きくなる)

-> ポリエチレン・ノンハロゲン・難燃性

-> 検出器側はシールド付きケーブルを使用(硬い、径が増える)

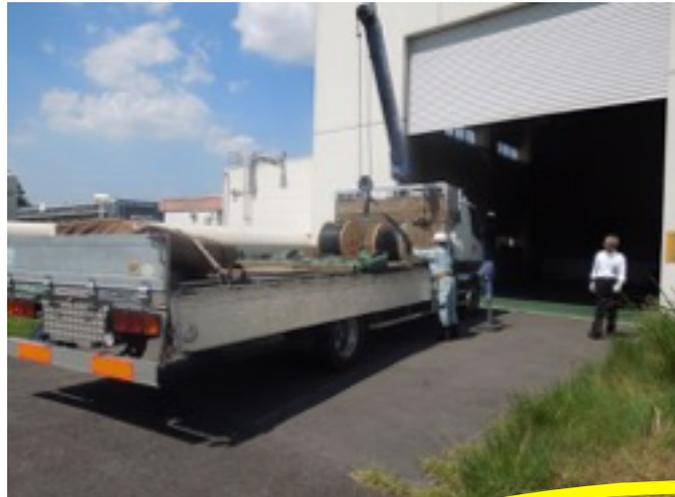
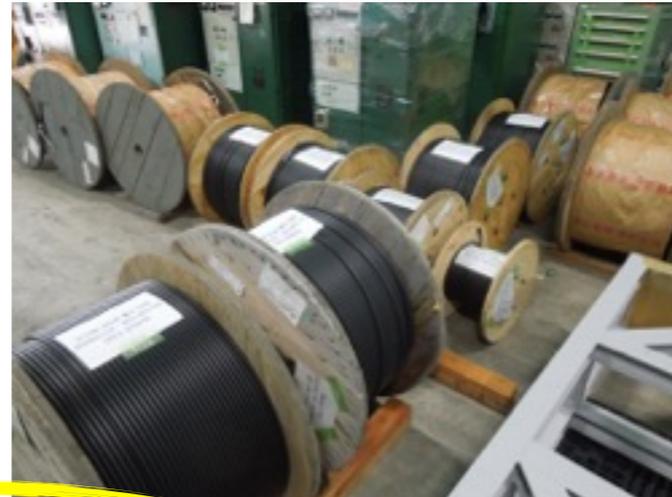
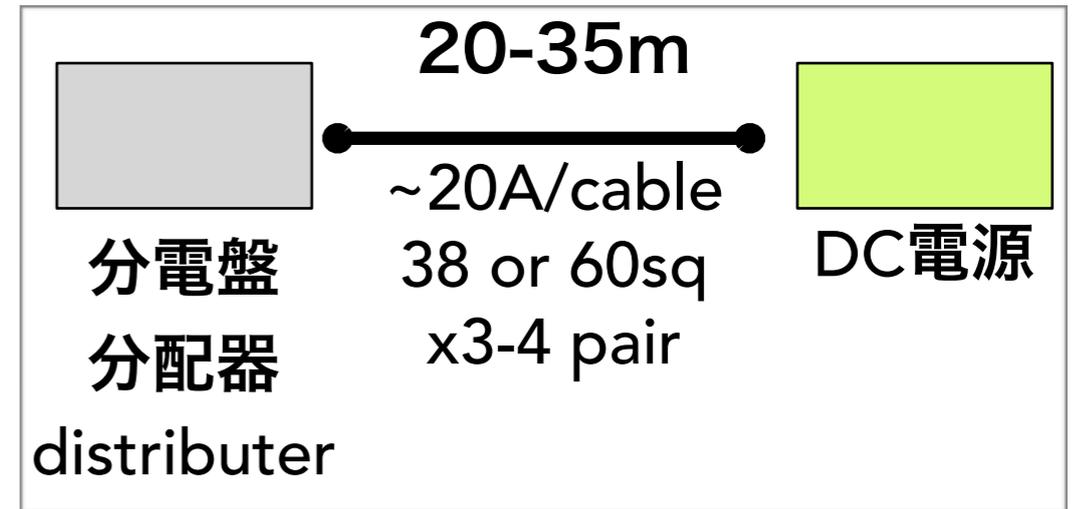
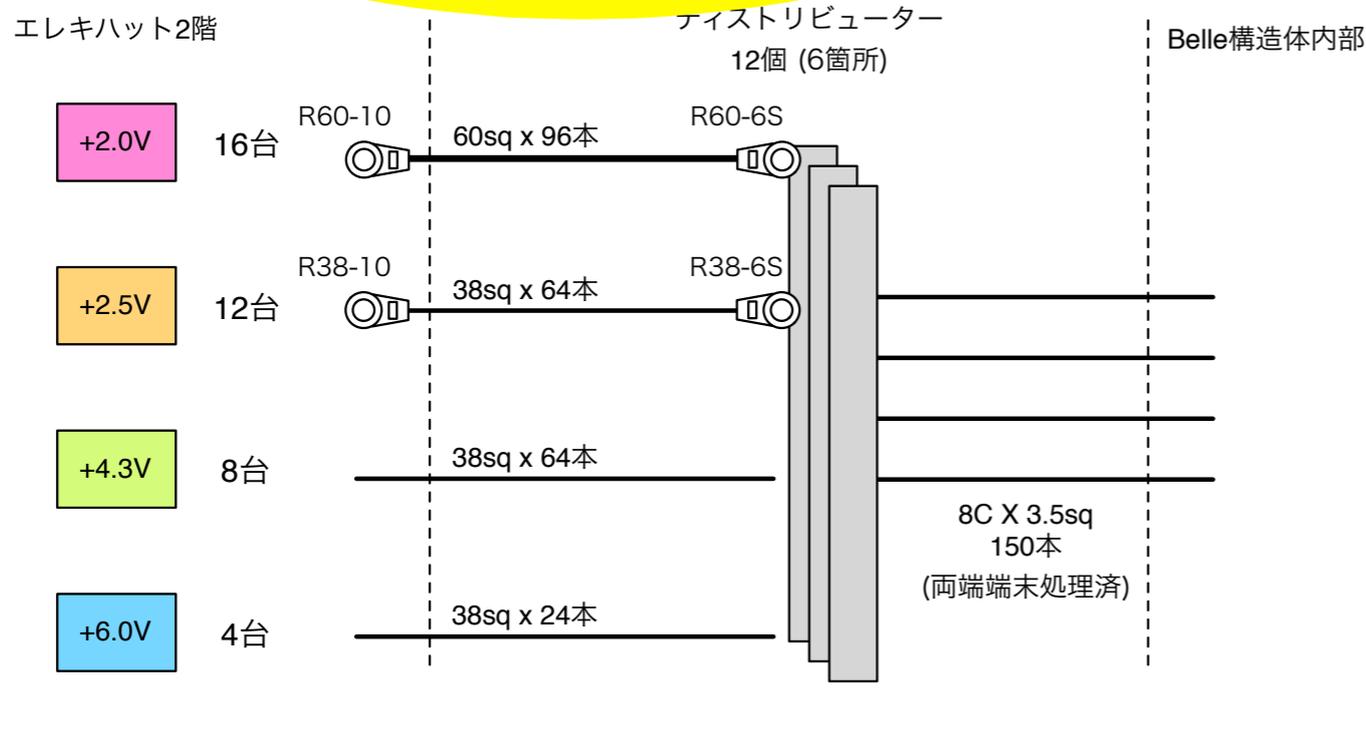
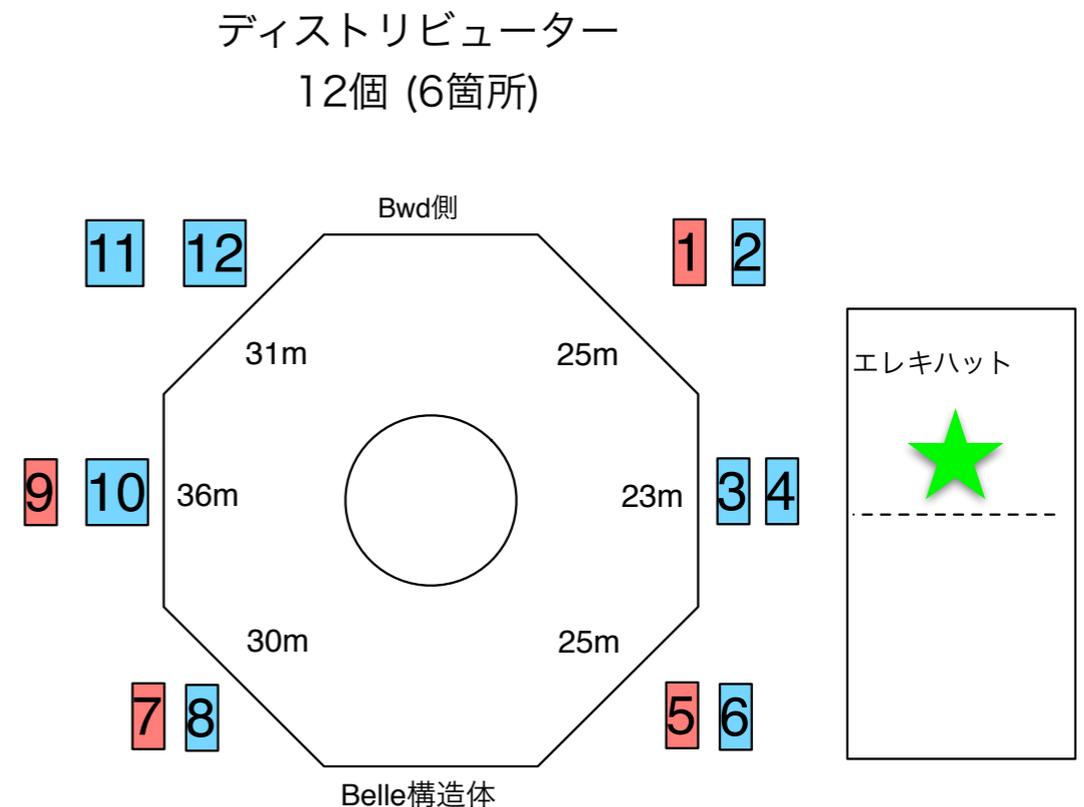
合計:  
60sqケーブル x96本  
38sqケーブル x152本

ケーブル長はG3ラック床から測定  
(参考値)

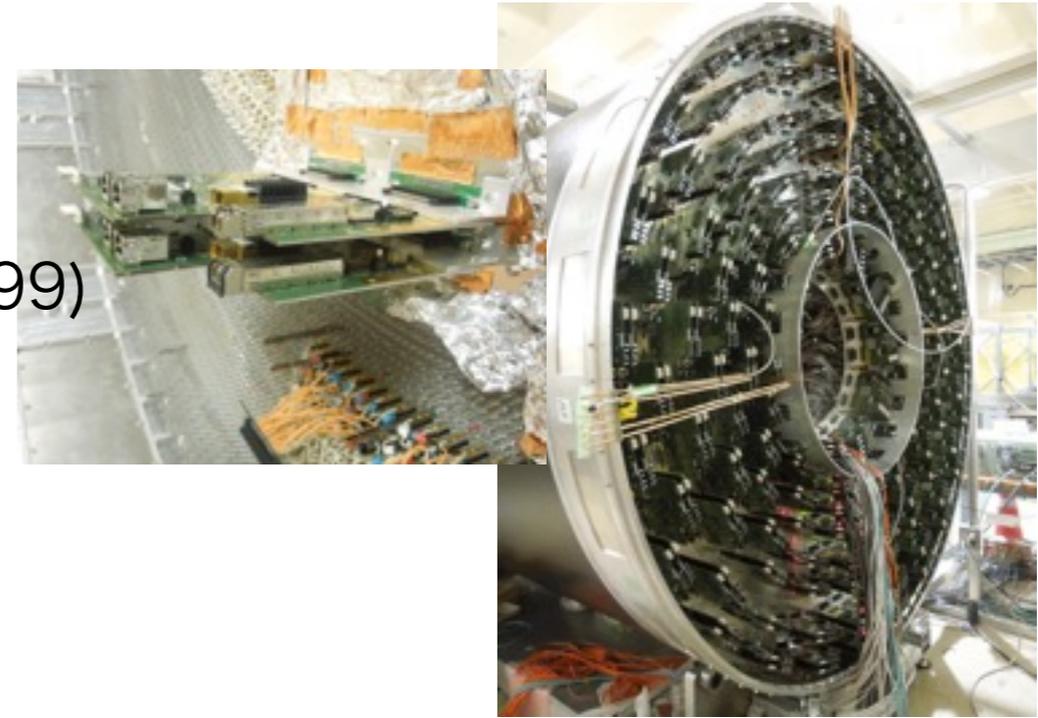
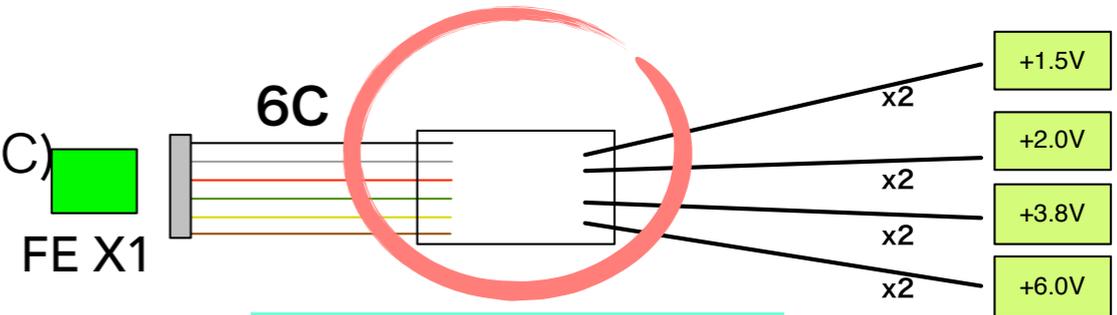
- ・ LVケーブル エレキ側
  - ・ 3.5sqX6C (シールド付き) x150本(ボードx299)
- ・ 分電盤(分配器、distributer)
  - ・ 電源側
    - ・ 38/60sq ケーブル
  - ・ 検出器(エレキ)側
    - ・ シールドを筐体に落とさなくてはいけない(EMC)
    - ・ # シールドに電線のしっぽづけはだめ

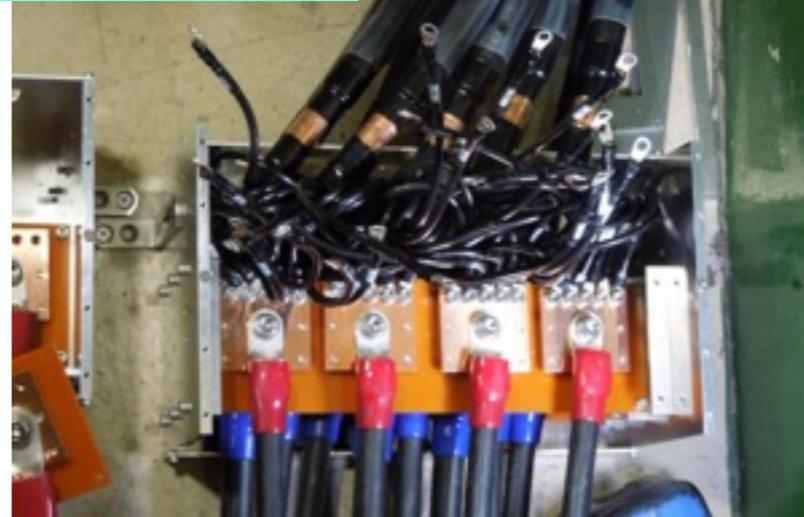
プロトタイプ

クランプ  
(シールド付ケーブル側)

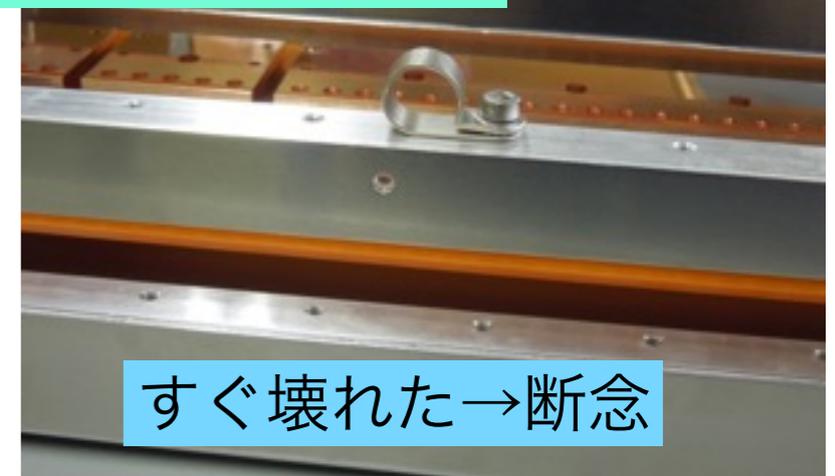
すぐ壊れた→断念

分配器のボックスの設置場所は  
作業性が悪い

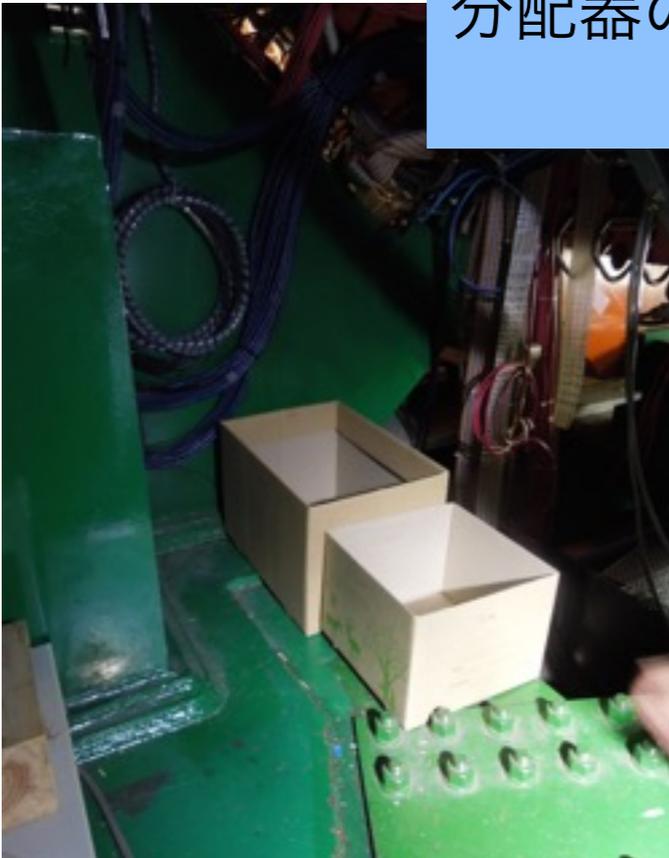
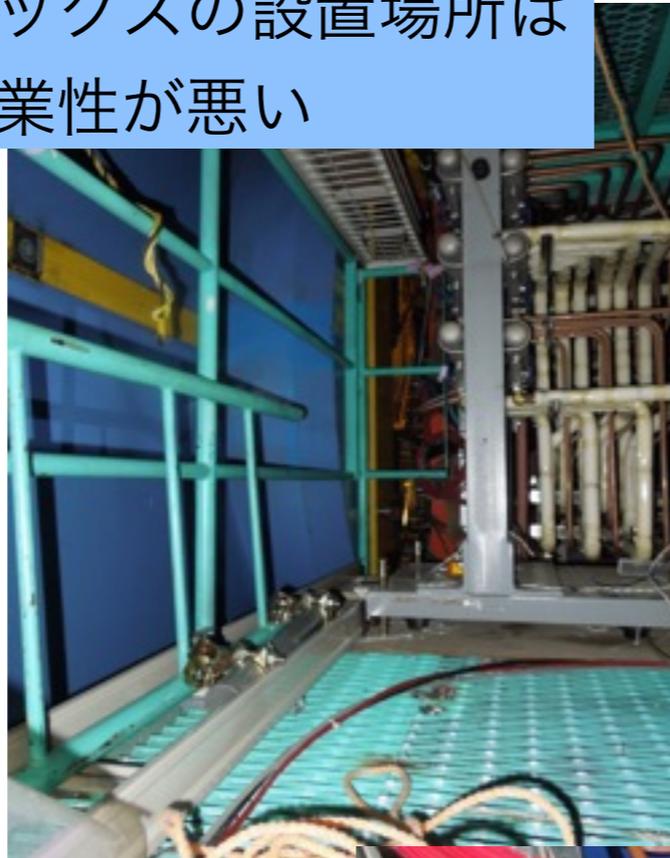
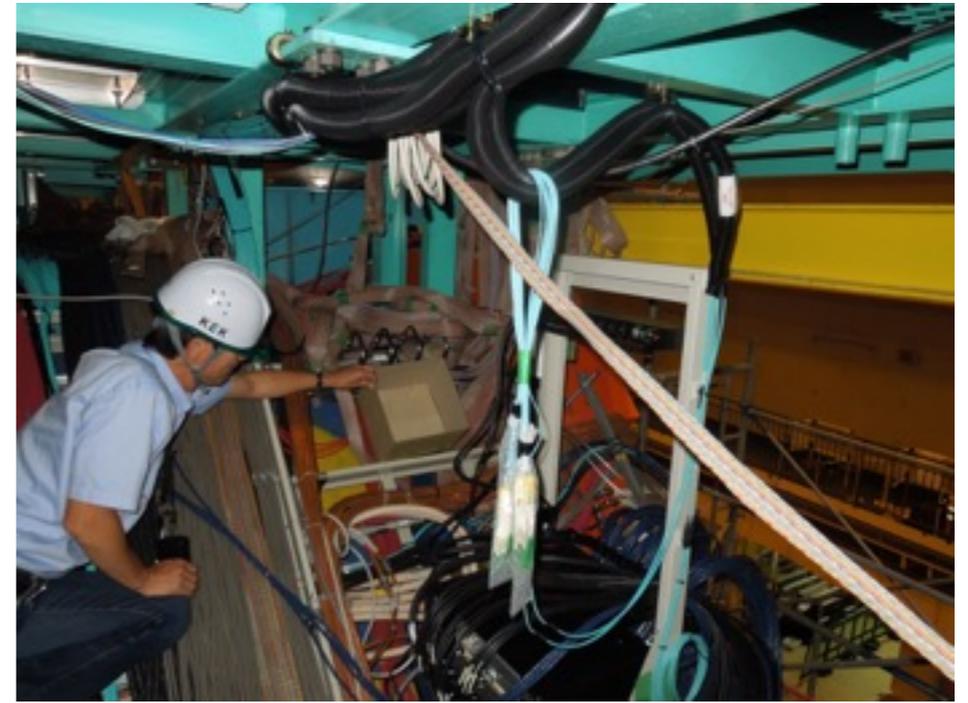
38/60sqのケーブルは現場で接続  
検出器側のケーブル(3.5sq)の配線は現場では無理  
→ コネクタ接続にした  
(コネクタと銅板の間の配線はテーブルで)

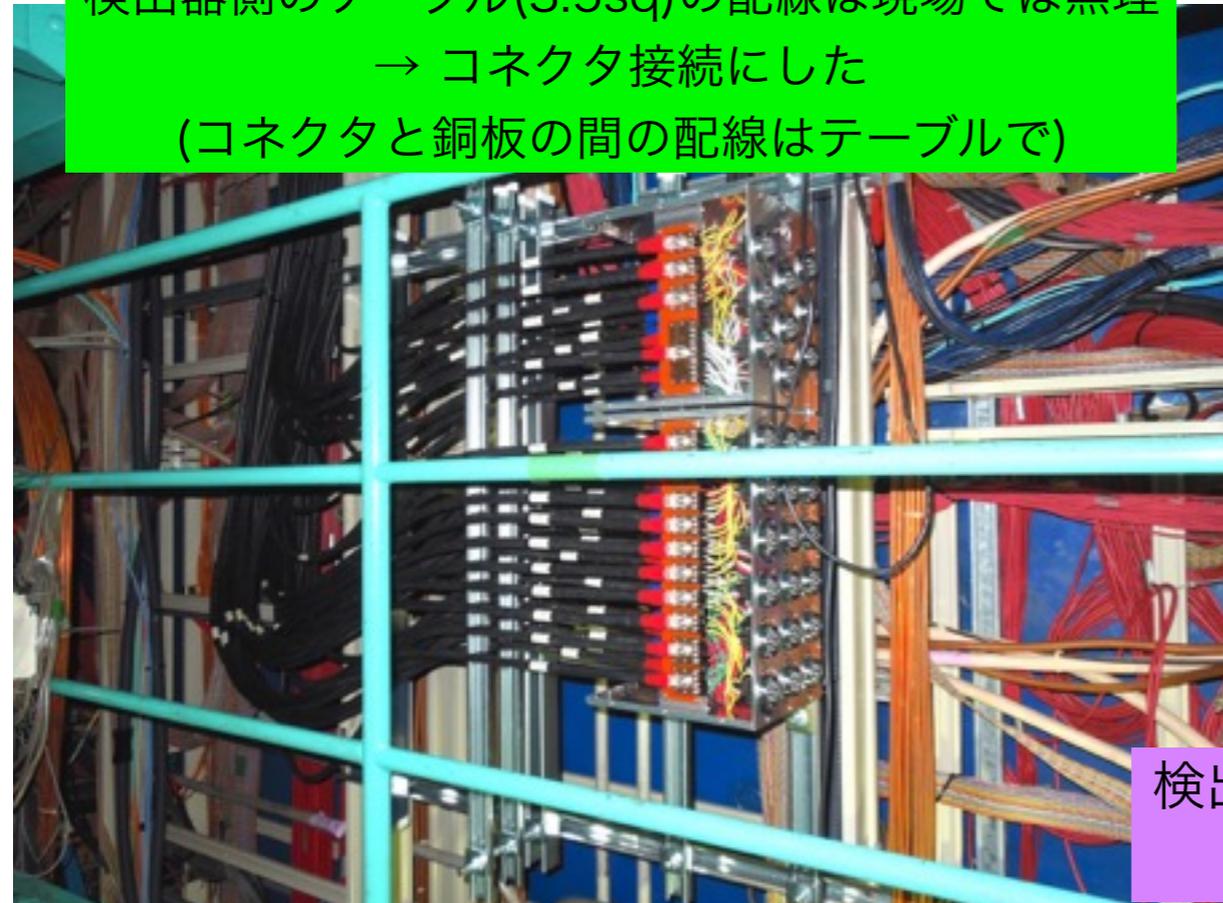
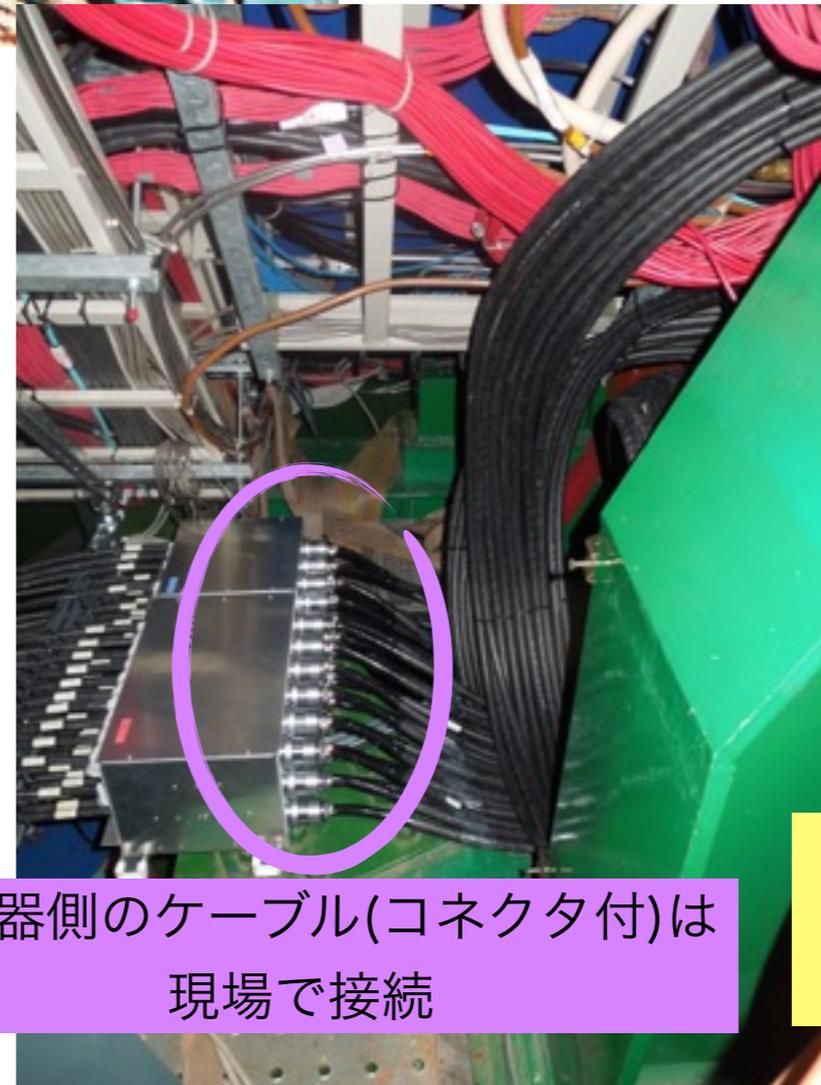
検出器側のケーブル(コネクタ付)は  
現場で接続

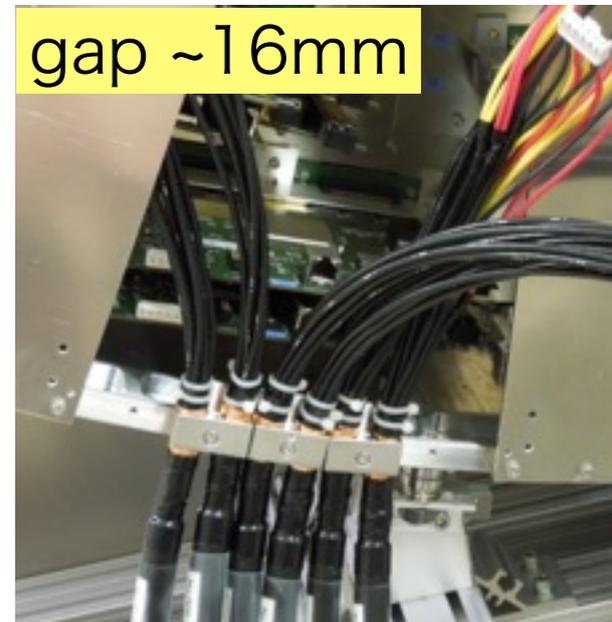
シールドを検出器に  
落とさなくてはいけない  
細くして中に入れられない
