**Belle II CDC**  
**(Central Drift Chamber)**

谷口七重 (KEK)

# Belle-II CDC

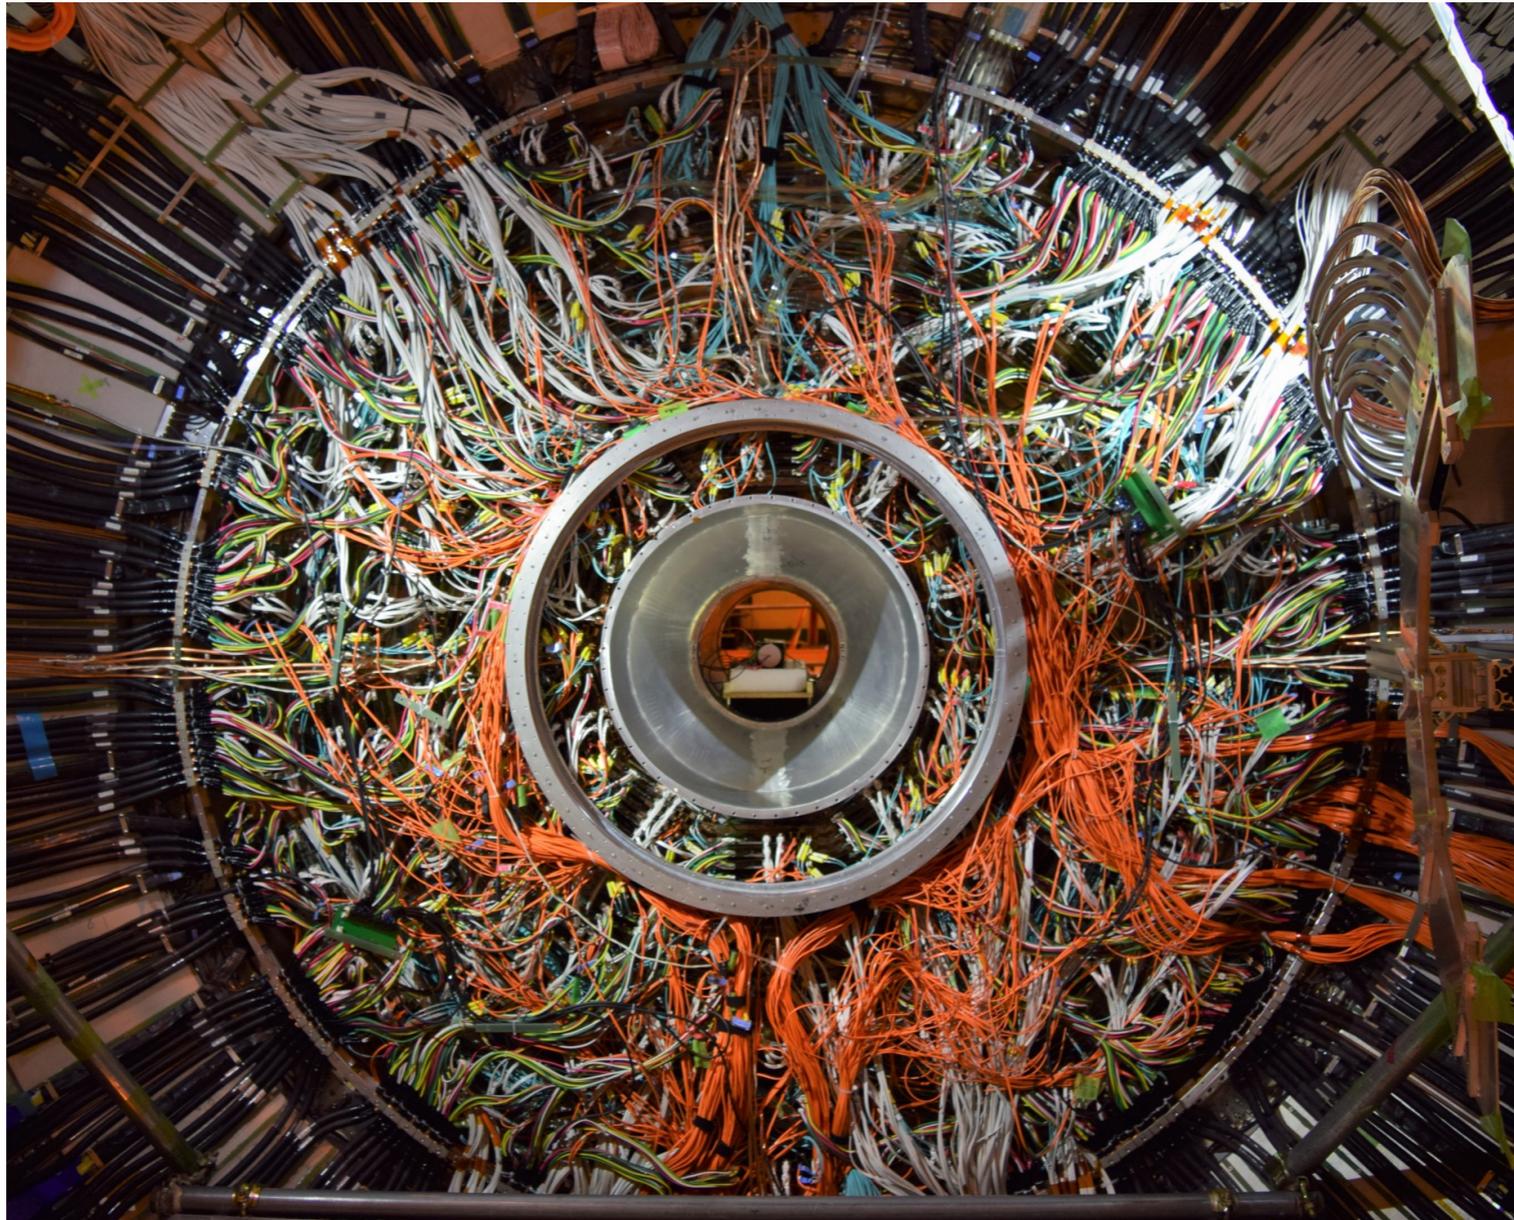
LVケーブルとエレキは1対1:  
(シールドをクランプする場所からエレキまでの長さが異なる)

光ファイバー : 2心 X299本 / 12心 X299本  
 cat.7ケーブル: X598本 (10m以下)  
 LVケーブル : X150本

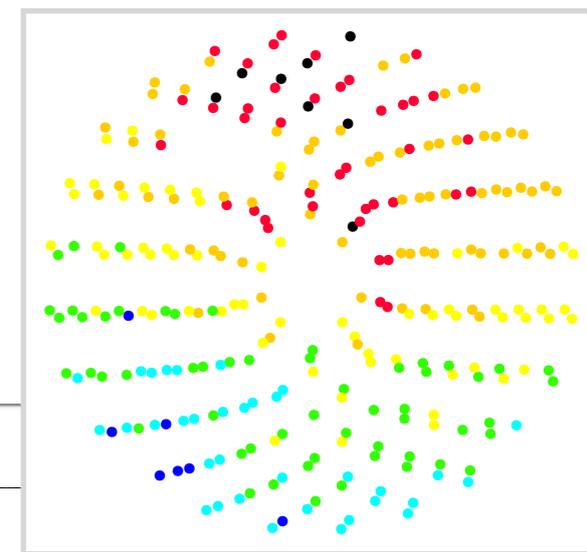
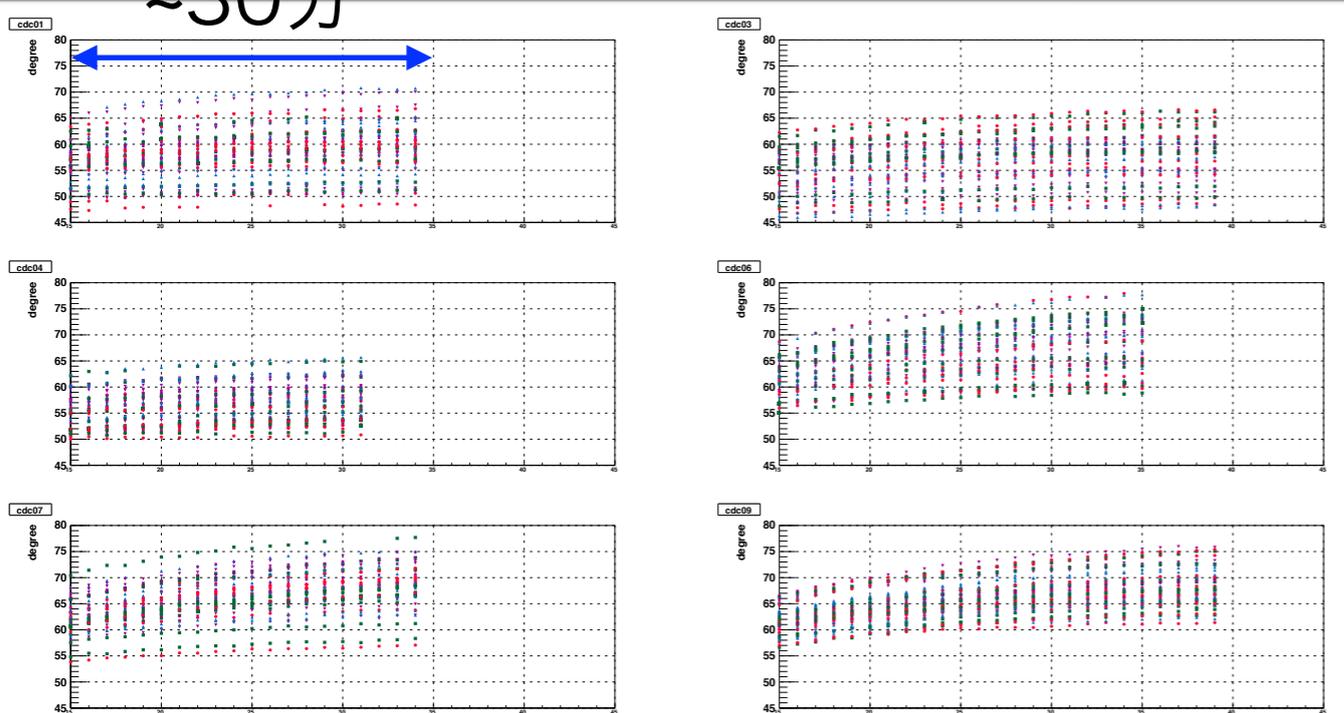
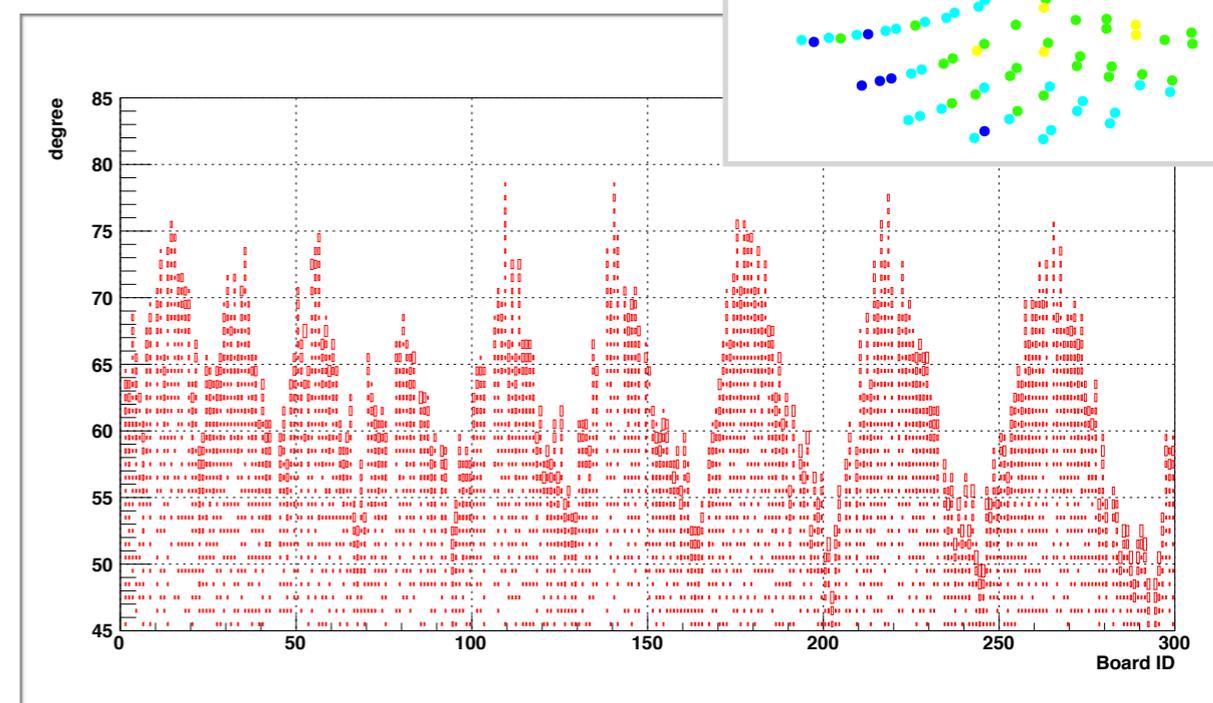
- ・ 温度はFPGAの機能を使ってモニターできる
- ・ 結果：50~75度
  - ・ エレキ自体は問題ない温度
- ・ 少しずつだが温度は上昇傾向にある
- ・ 平衡状態に達しない = 熱を取りきれていない

温められた空気が上にいくため  
上側のエレキの温度が高い (65-80度)  
下側はそれなりに冷えている (<60度)

~30分

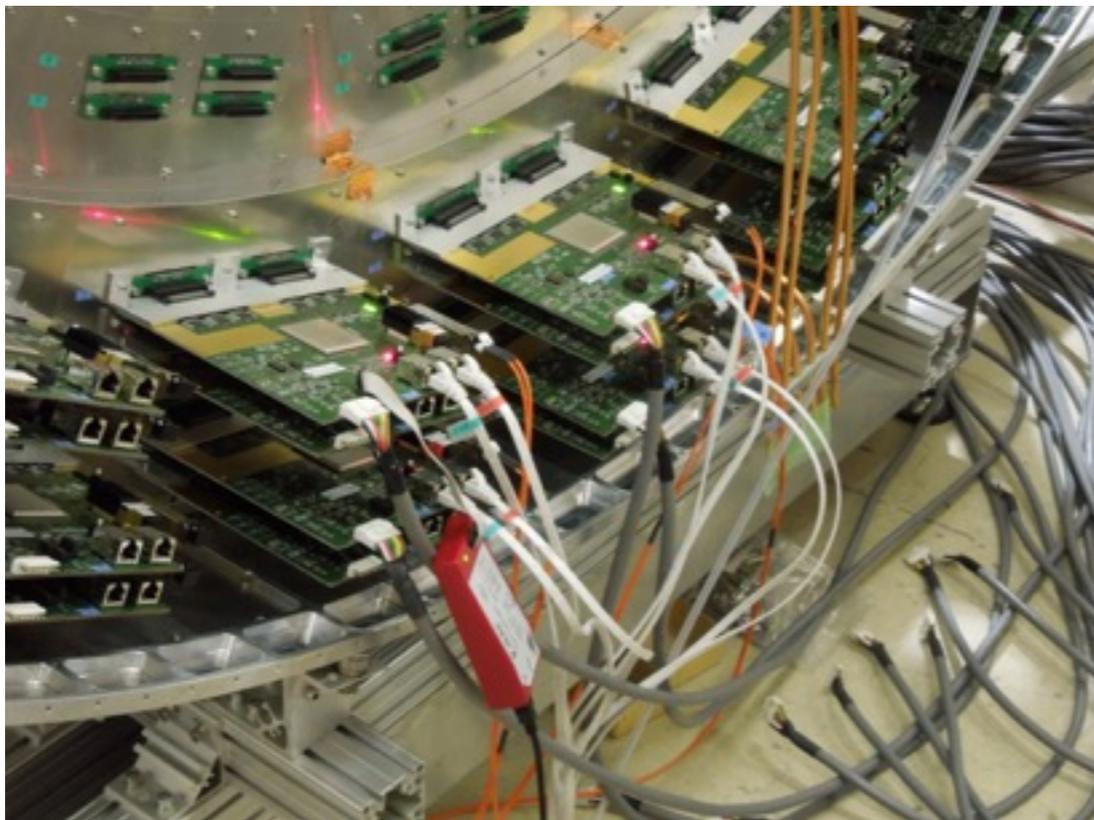
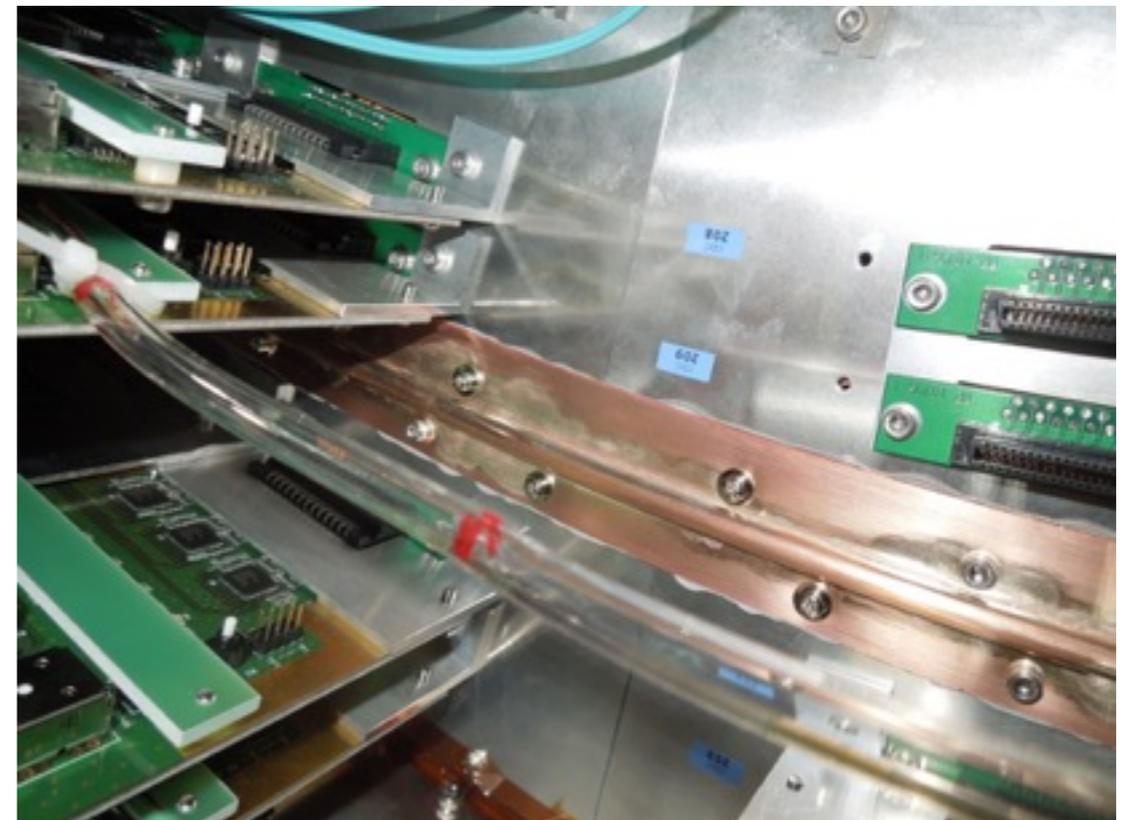
- ・ 冷却を根本的にやり直すことになった
- ・ 全ての配線、全てのボードを取り外した
- ・ ボードはサポート板にL字のアンクルでとりつけられている
- ・ サポート板に水冷パイプがとりつけられていた
- ・ 問題点
  - ・ 熱源であるFPGAから冷却パイプの距離が遠い
  - ・ サポート板の熱伝導率が良くない(アルミ)

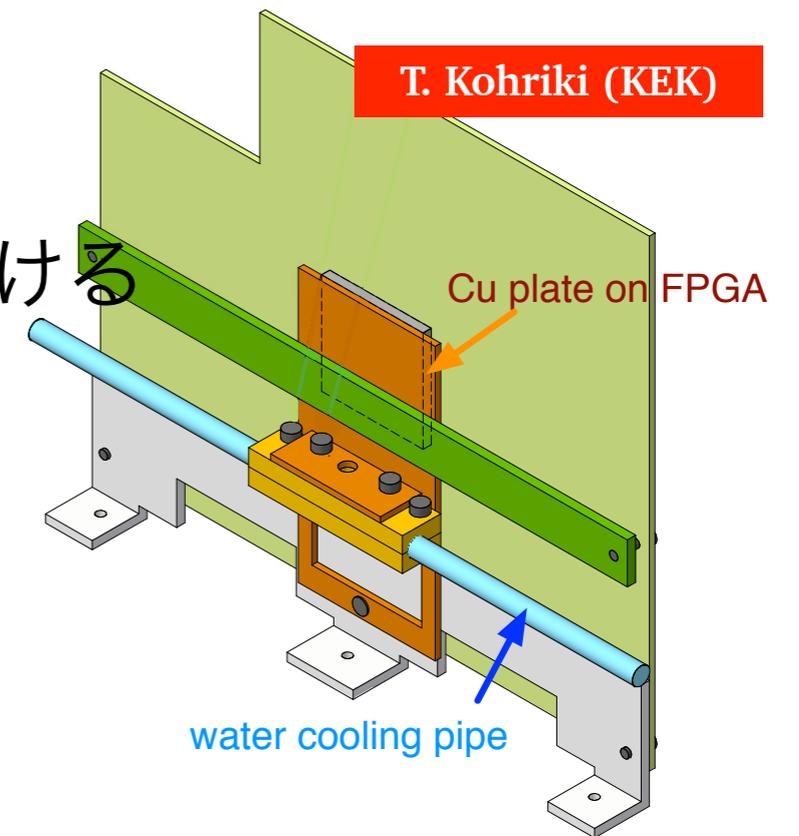
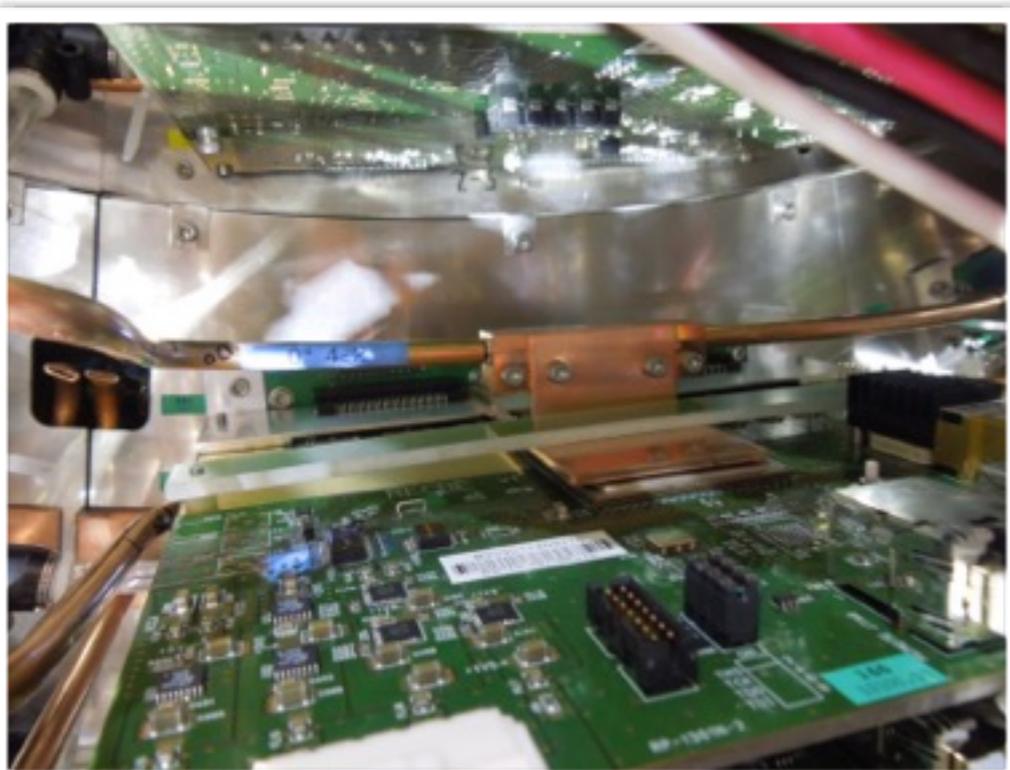
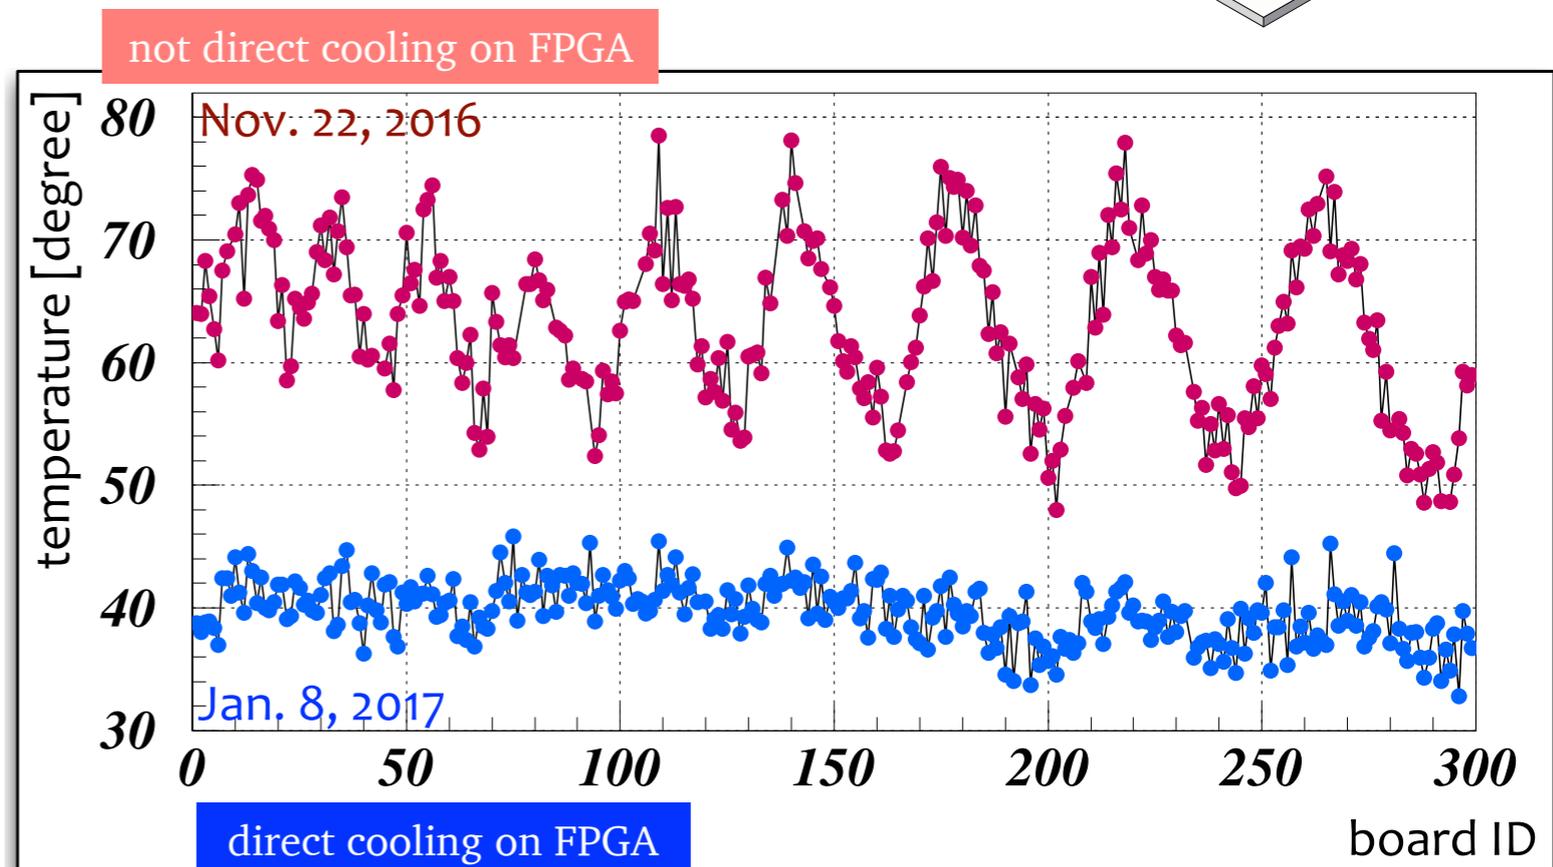
- ・ FPGAに銅板を放熱シリコンゴムで貼り付ける
- ・ 銅板と冷却パイプを接続
- ・ 再びボードの設置と配線をやりなおし
- ・ 冷却試験 → O.K

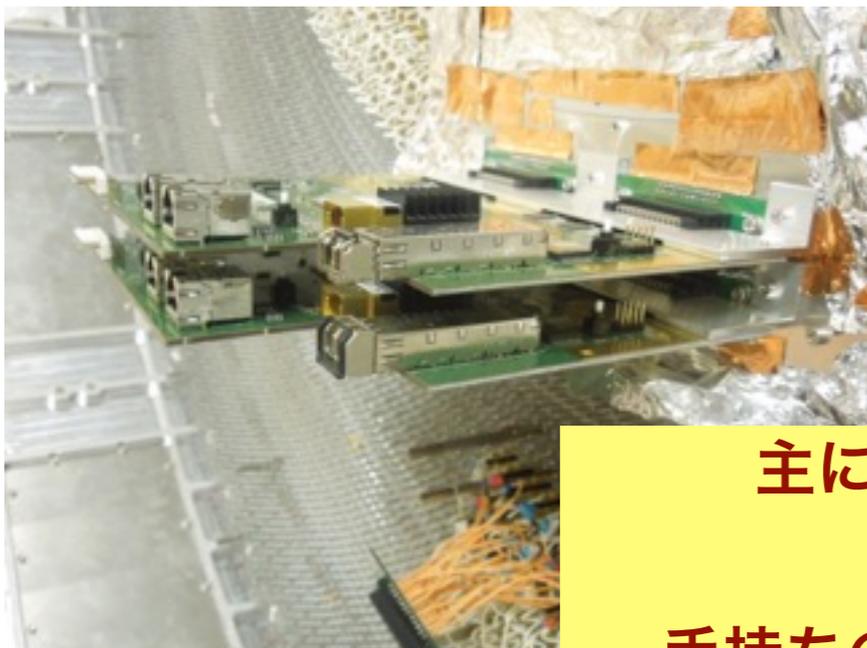
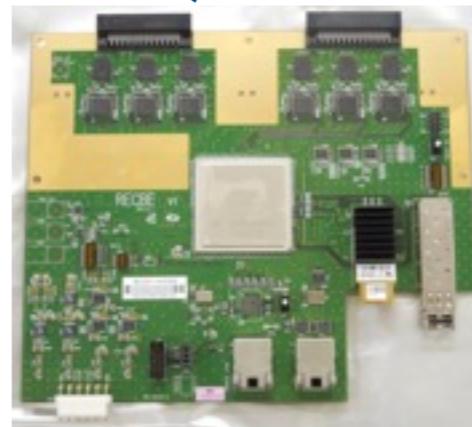
ボードを外す作業の際に破損

新たにとりつけた冷却  
パーツと基板が接触

ボード間にカプトンテープを貼った  
(特に間が狭いところのみ)

主にRJ-45のコネクタにぶつけてボードの裏のパーツを破損  
破損箇所を特定して台湾(NTU)へ修理のため送る  
手持ちのスペアと合わせてNTUから戻ったボードを再インストール

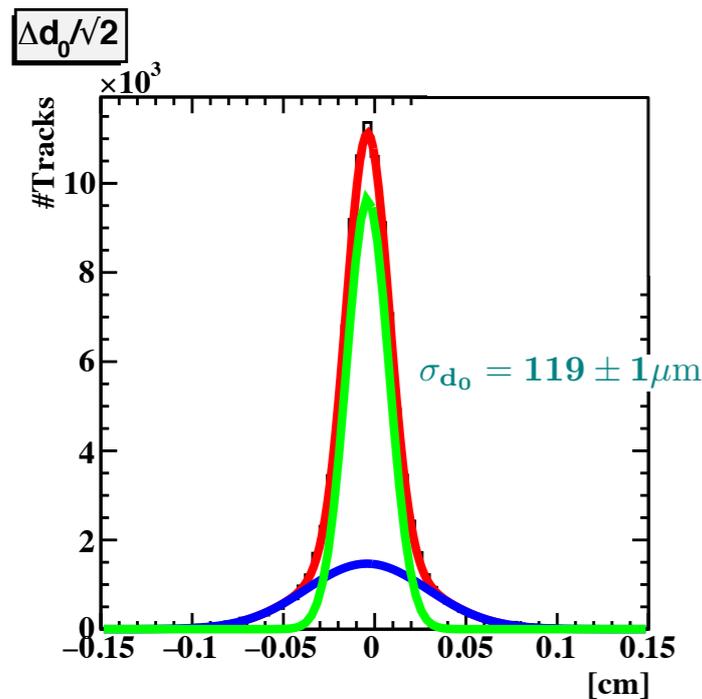
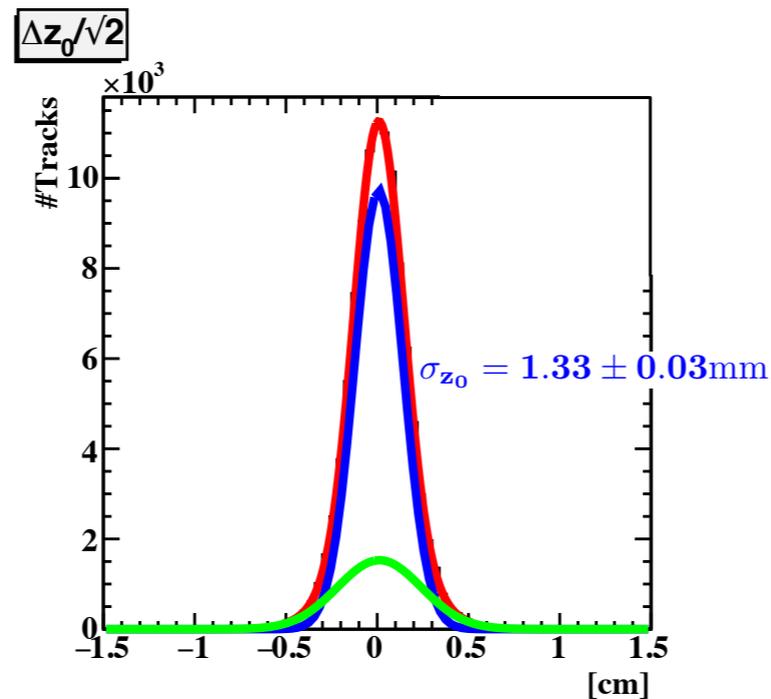
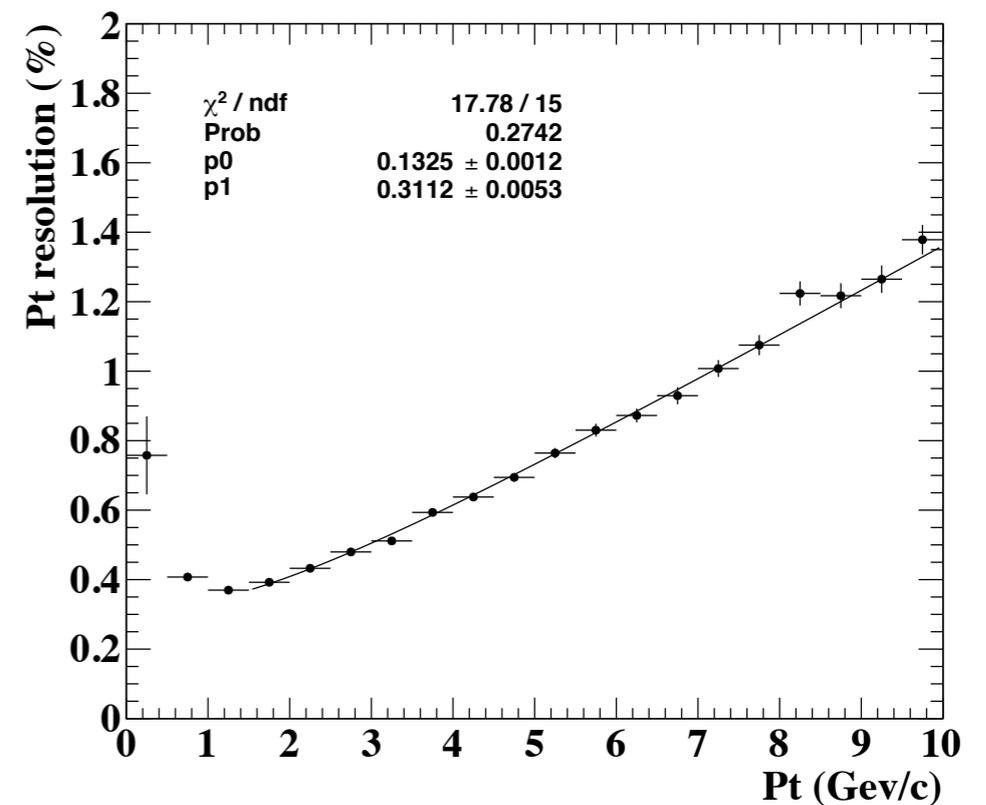
夏まで宇宙線試験

7-8月は磁場中での宇宙線試験

性能は概ね得られている
